Funktionskontrolle der Fischaufstiegs- und Fischabstiegshilfen sowie Erfassung der Mortalität bei Turbinendurchgang an der Wasserkraftanlage Kostheim am Main

Endbericht 2012

Im Auftrag der WKW Staustufe Kostheim/Main GmbH & Co. KG

Bürogemeinschaft für fisch- und gewässerökologische Studien - BFS

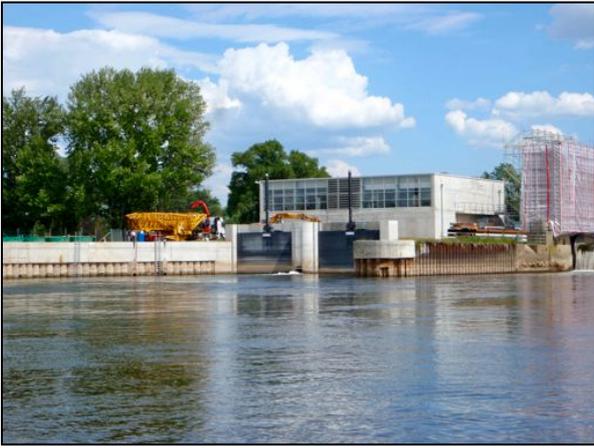
Abb. 1.1a: Wasserkraftwerk Kostheim: Ansicht von Unterstrom; im Bild ganz rechts das angrenzende Wehr.

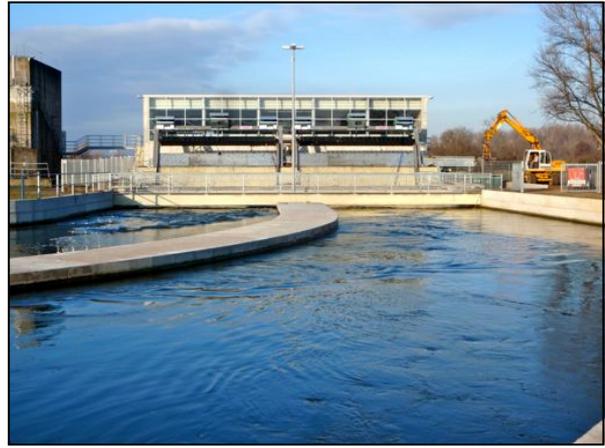
Abb. 1.1b: Wasserkraftwerk Kostheim: Einlaufbereich; im Hintergrund das Kraftwerk mit Rechenreinigungsanlage, links: Wehrpfeiler.

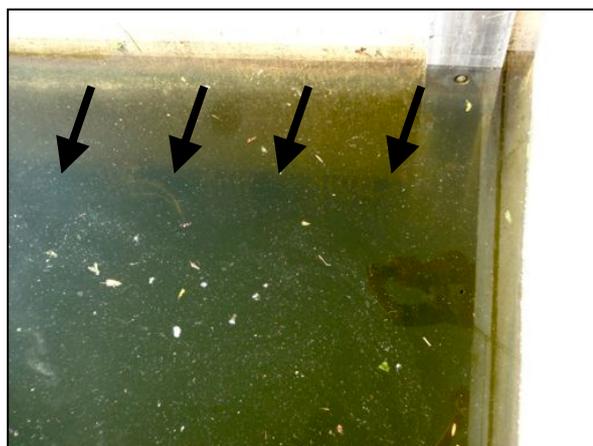
Abb. 1.5: Die Abstiegsöffnungen im Rechen (Pfeile) befinden sich rund 30 cm unter der Wasseroberfläche.

Der Fischabstieg soll u. a. über in den Rechen integrierte oberflächennahe Salmonidenabstiege mit 30 cm breiten und 20 cm hohen Abstiegsöffnungen gewährleistet werden, wobei die Abwanderung durch die Position der Rechenharke begünstigt werden soll (Abb. 1.2, 1.4 & 1.5). Die Dotation beträgt planerisch rund 100 l/s. Die Ausläufe der über zwei unterirdische (nicht beleuchtete) Rohrleitungen (Durchmesser 40 cm) abgeführten Abstiege verlaufen parallel zum Kraftwerk über rund 50 m ins Unterwasser (Abb. 1.6). Im Verlauf besteht jeweils ein 90°-Winkel. Diese Abstiegs-einheit wird im Folgenden als Salmonidenabstieg bezeichnet.¹

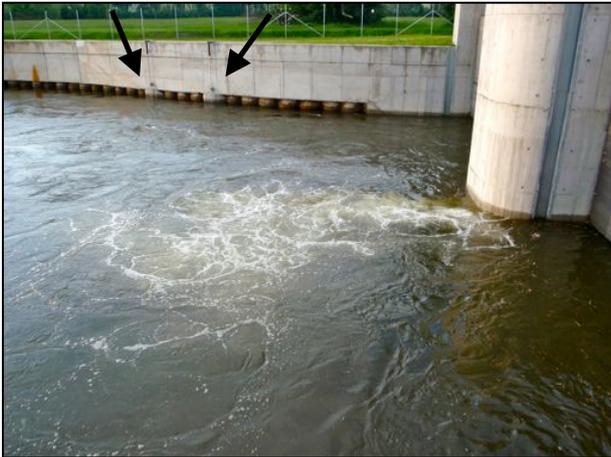
Abb. 1.6: Ausläufe Salmonidenabstieg (Pfeile) und Austritt Bypass im Mitteltrennpfeiler (Mitte rechts).

Es wurde bereits vor Untersuchungsbeginn angenommen, dass sich am Bypassauslauf die Ausströmung von 1 m³/s ins Unterwasser als sogenannte „irreführende“ Leitströmung für schwimmstarke aufstiegswillige Individuen auswirken würde (und bei höheren Unterwasserständen auch Fische in den Bypass einschwimmen). Je nach Unterwasserstand ist diese Leitströmung auch oberhalb des Wasserspiegels mehr oder weniger stark ausgeprägt (vgl. Abb. 1.6-1.8).

Der Fischaufstieg in Kostheim kann theoretisch nicht nur über das Umgehungsgewässer (Raugerinne), sondern auch über den alten Beckenfischpass und die (allerdings selten betriebene) Kahnschleuse am linken Ufer sowie über die Schiffsschleusen erfolgen. Bei gelegten Wehren (sehr hohe Wasserführung) steht auch dieser Wanderkorridor offen (vgl. Abb. 1.20). Ggf. ist ein Aufstieg für sehr schwimmstarke (und hoch motivierte) Individuen (z.B. Lachs, Forelle) zeitweise (insbesondere bei hohem Unterwasserstand) auch über den Bypass möglich (vgl. Abb. 1.6 - 1.8).

Zur Lage der Ausläufe des Salmonidenabstiegs vgl. Abb. 1.6 (Kap. 1).

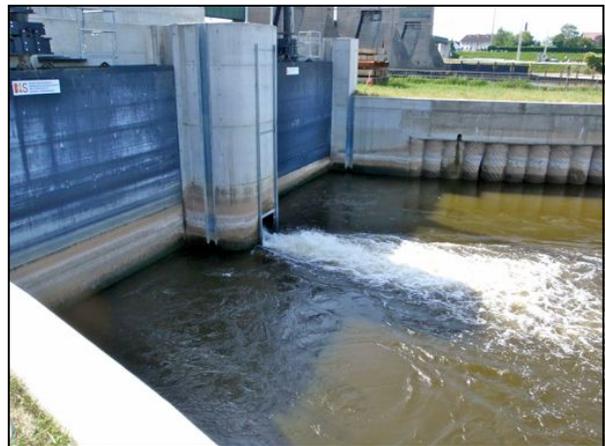
Abb. 1.8: Austrittsöffnung Bypass im Mitteltrennpfeiler bei niedrigem Unterwasserstand; die deutlich erkennbare Austrittsfahne (Bildmitte) wirkt sich potenziell als „irreführende“ Leitströmung aus.

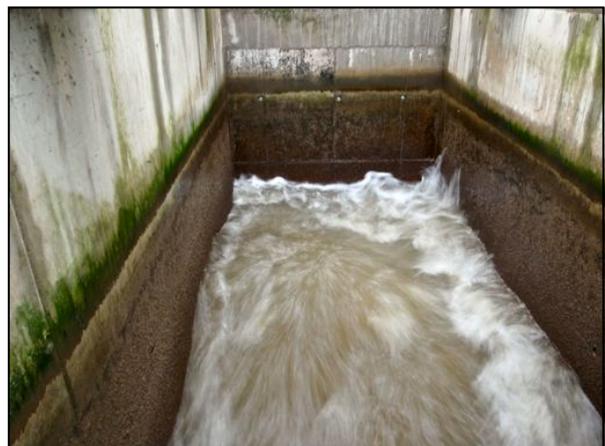
Abb. 1.9: Becken vor dem Austrittsbereich des Bypasses.

und durch einen Schacht mit einem Gefälle von rund 1:2 mit hoher Geschwindigkeit ins Unterwasser aus (Abb. 1.9).

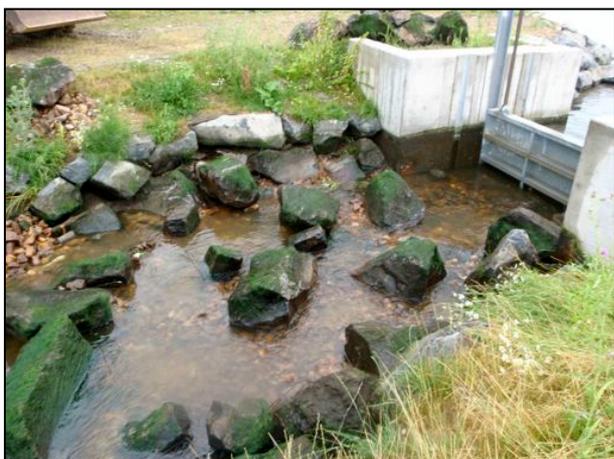
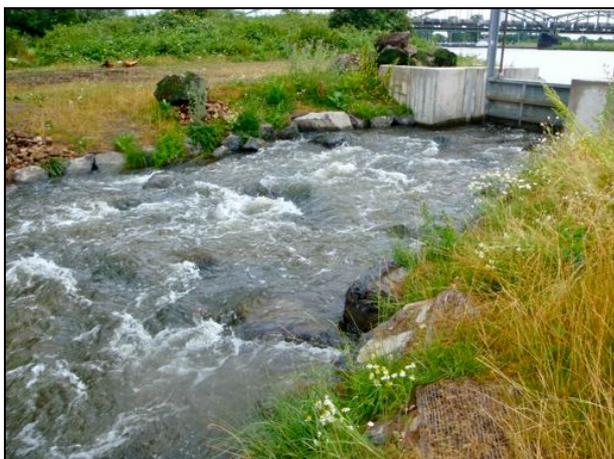
Abb. 1.10: Einlaufbereich des Umgehungsgerinnes bei geschlossenem (oben) und geöffnetem (unten) Einlaufschütz.

Abb. 1.10 bis 1.15 zeigen verschiedene Abschnitte des Umgehungsgerinnes, insbesondere die Ausgestaltung des Bauwerks mit Störsteinen.

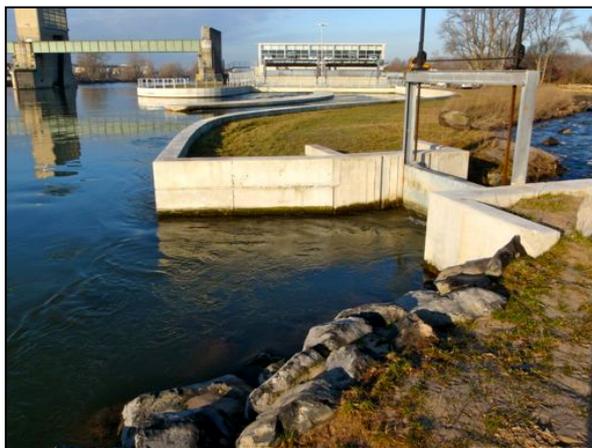
Abb. 1.11: Einlaufbauwerk und Oberwasserbereich Umgehungsgerinne.

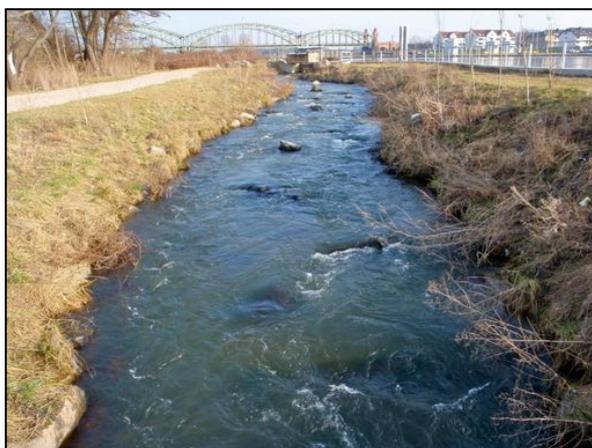
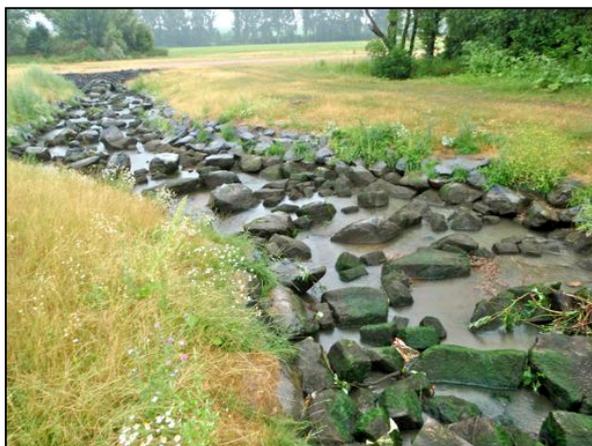
Abb. 1.12: Oberlauf des Umgehungsgerinnes; oben: Blick stromauf, unten: Blick stromab auf Durchlass Überfahrt.

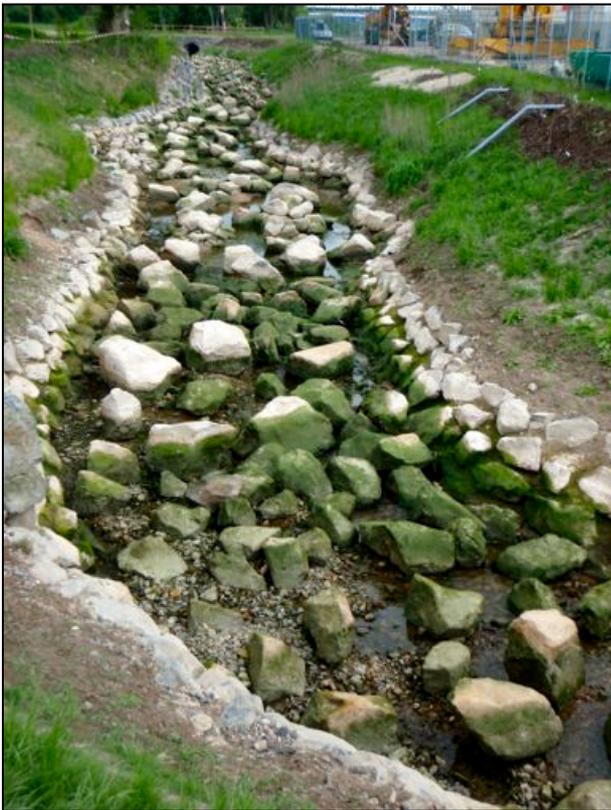
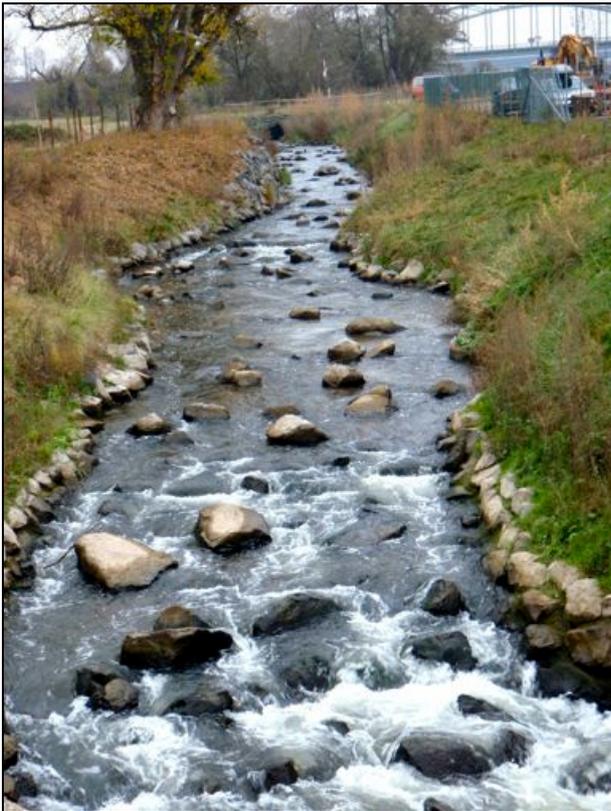
Abb. 1.13: Unterlauf des Umgehungsgerinnes bei geschlossenem (oben) und geöffnetem (unten) Einlaufschütz.

Insbesondere im Unterlauf (Abb. 1.13) ist die Steinsetzung sehr eng und das Gefälle hoch; hier kommt es bei niedrigem Unterwasser-

stand des Mains (kein Rückstau in das Umgehungsgerinne) zu einer mit bloßem Auge erkennbaren hydraulischen Überlastung (vgl. Abb. 1.13 und 1.15).

zu erkennen. Eine weitere sichtbare Stromschnelle ist in der Natur noch etwa 10 m vor dem beginnenden Rückstau auszumachen, die in den Messdaten jedoch nicht besonders auffällt, weil sie zum Zeitpunkt der Aufnahme des unteren Abschnittes durch Rückstau vom Auslauf her schon etwas eingestaut war. Wie in Abb. 1.13 (Kap. 1) zu erkennen ist, muss dieser Abschnitt bei niedrigem Unterwasserstand durchaus als kritisch betrachtet werden. Eine weitere markante und kritische Stelle ist der Bereich der Auslaufblende. Hier wurde beim ersten Messtermin am 14.03.2012 eine teilweise Verlegung festgestellt, die vor Beginn der Messungen beseitigt wurde. Im angetroffenen Zustand war die Höhendifferenz an der Auslaufblende sicher größer als 0,20 m, so dass Strömungsgeschwindigkeiten von sicher mehr als 2 m/s vorlagen. Nach Beseitigung der Verlegung durch Entnehmen und Wiedereinsetzen der Schütztafel, in der die Blende integriert ist, betrug die Fallhöhe 17 cm. Dieser Wert ist für diese Fischregion als zu hoch an-

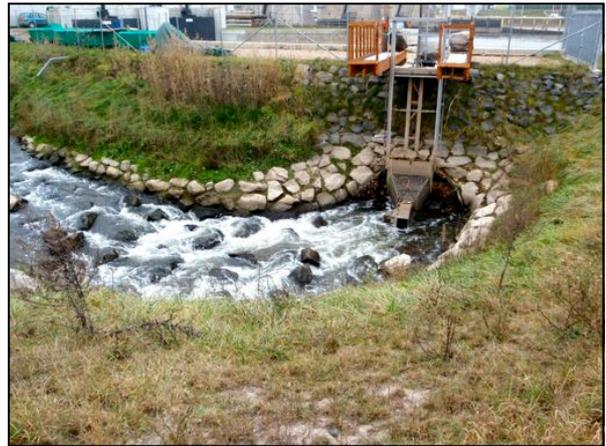
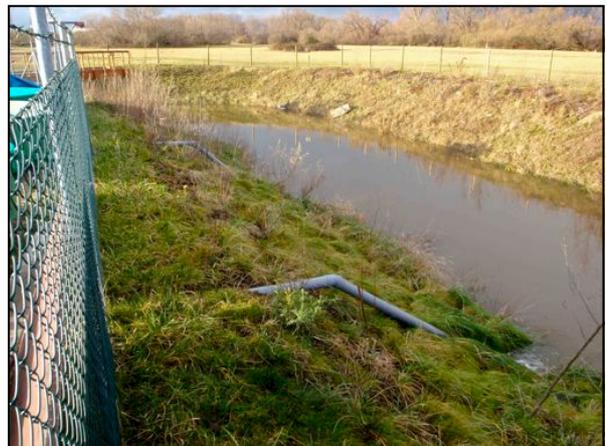
Abb. 1.15: Auslaufbereich des Umgehungsgerinnes bei niedrigem Unterwasserstand (oben) und bei Einstau in Folge hohen Unterwasserstandes (unten).

Verschärft wird der Sackgasseneffekt bei hohem Unterwasserstand des Mains, weil dann ein Rückstau in das Umgehungsgerinne entsteht und die Leitströmung kaum noch wahrnehmbar ist (vgl. Abb. 1.15 & 1.16 in Kap. 1).

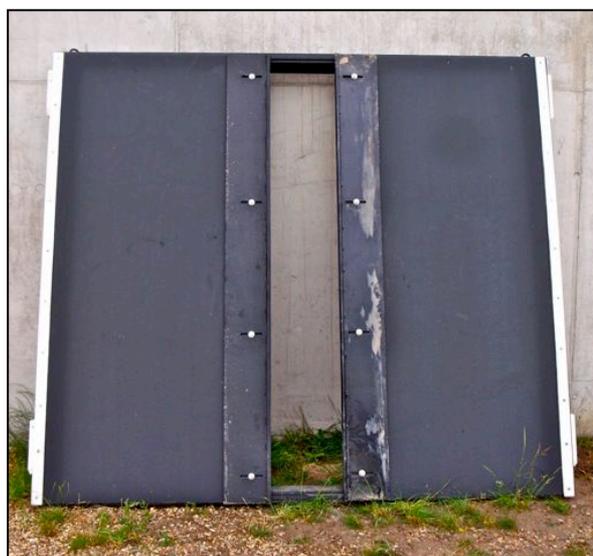
Abb. 1.17: Schütztafel mit verstellbarem vertikalen Schlitz (Öffnungsbreite hier 40 cm).

Zur Erhöhung der Leitströmung im Unterwasser wurde am 22.6.2011 am äußeren Auslauf des Umgehungsgerinnes versuchsweise eine Schütztafel mit verstellbarem Schlitz eingebaut (Abb. 1.17). Hiermit konnte das austretende Wasser zwar sichtbar gebündelt werden (Abb. 1.16). Es ist jedoch hervorzuheben, dass die konkurrierende Turbinenwasserströmung auch bei Verengung des Auslaufs zumindest optisch deutlich ausgeprägter war als die Leitströmung aus dem Umgehungsgerinne.

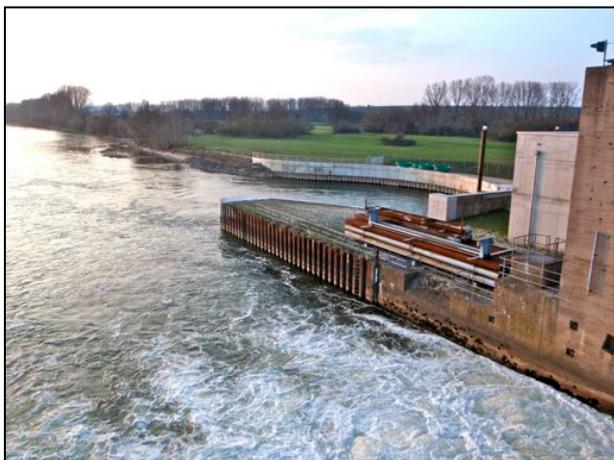
Abb. 1.18: Blick von der Wehrbrücke ins Unterwasser bei Wehrüberfall; oben rechts der Auslaufbereich des Kraftwerks.

Bei Wehrüberfall kommt eine weitere Strömungskomponente hinzu, die die Auffindbarkeit des Umgehungsgerinnes je nach Abflussbedingungen vermutlich nochmals deutlich einschränkt (Abb. 1.18).

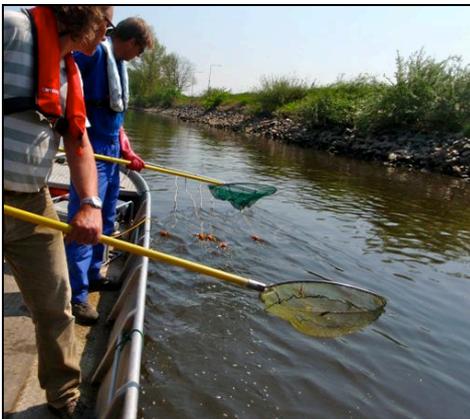
Abb. 2.2: Elektrobefischung im Unterwasser des Kraftwerks.

Bei den Bootsbesichtigungen unterhalb des Kraftwerks wurde ein leistungsstarkes stationäres Elektrofischereigerät des Typs EFGI 4000 (Bretschneider) mit einem motorisierten Nachen (25 PS 4-Takt Bodensee 1-Norm) mit Ausleger zur Streifenanodenbefischung eingesetzt (Abb. 2.2 & 2.3).

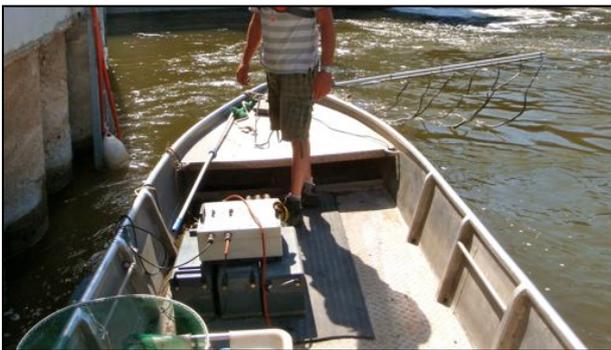
Abb. 2.3: Aggregat (Mitte) und Streifenanode am Bug.

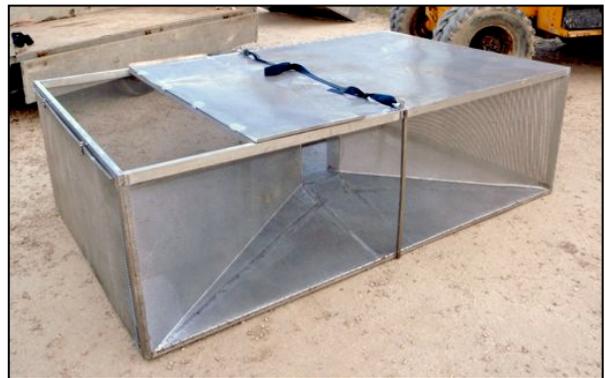
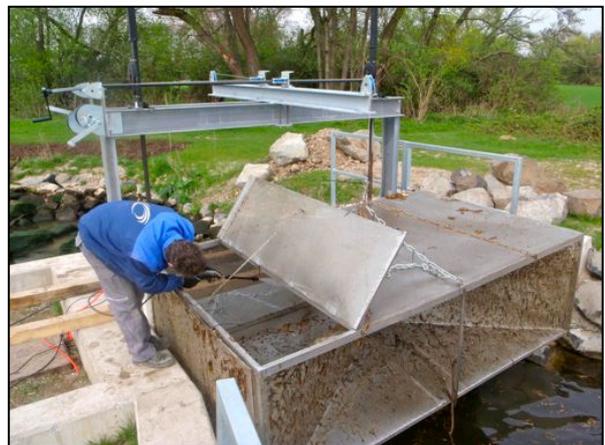
Abb. 2.4: Kastenreusen Umgehungsgerinne.

Der Fischauf- und Fischabstieg über das Umgehungsgerinne wurde zwischen dem 30.3.2011 und dem 23.12.2011 über zwei am Einlaufbauwerk positionierte Kastenreusen aus Edelstahl-Lochblech erfasst (Abb. 2.4).

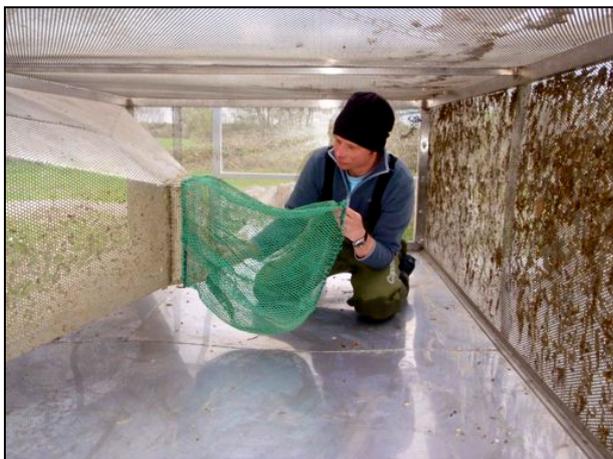
Abb. 2.5: Kehle der Kastenreusen.

Die beiden Kastenreusen waren identisch dimensioniert und hatten folgende Maße: Länge (in Fließrichtung): 180 cm; Breite: 296 cm; Höhe: 90 cm; Lochweite: 5 mm; Kehlenhöhe: 30 cm; Kehlenbreite: 20 cm; Maschenweite Netzstoff Kehlensack: 1 cm (vgl. Abb. 2.5).

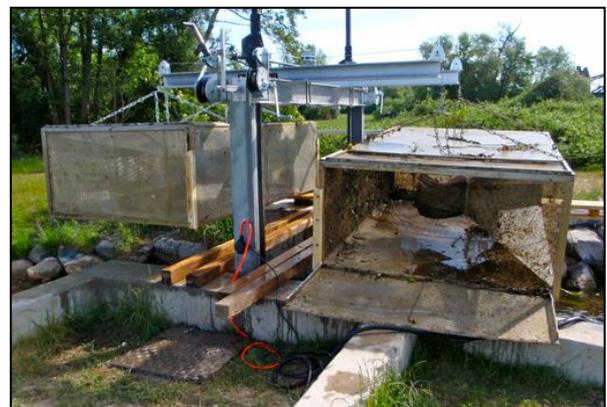
Abb. 2.6: Die 5 mm-Lochung machte eine intensive und häufige Wartung der Kastenreusen notwendig.

Die Weite der Lochung der Kastenreusen war mit 5 mm zwar klein genug, um auch sehr kleine Jungfische und sogar Fischbrut zu erfassen. Das Lochblech war jedoch auch entsprechend anfällig für Verschmutzungen und es wurden häufige Wartungsarbeiten notwendig (vgl. Abb. 2.6). Trotz intensiver Wartung verringerte sich in Zeiträumen mit hohem Geschwemmselanfall bereits nach weniger als 24 Stunden der Durchfluss durch die Abstiegsreuse so stark, dass es zu einer merklichen Reduktion des Abflusses im Umgehungsgerinne kam. Diese Durchflussänderungen müssen bei der Interpretation der Fangergebnisse berücksichtigt werden.

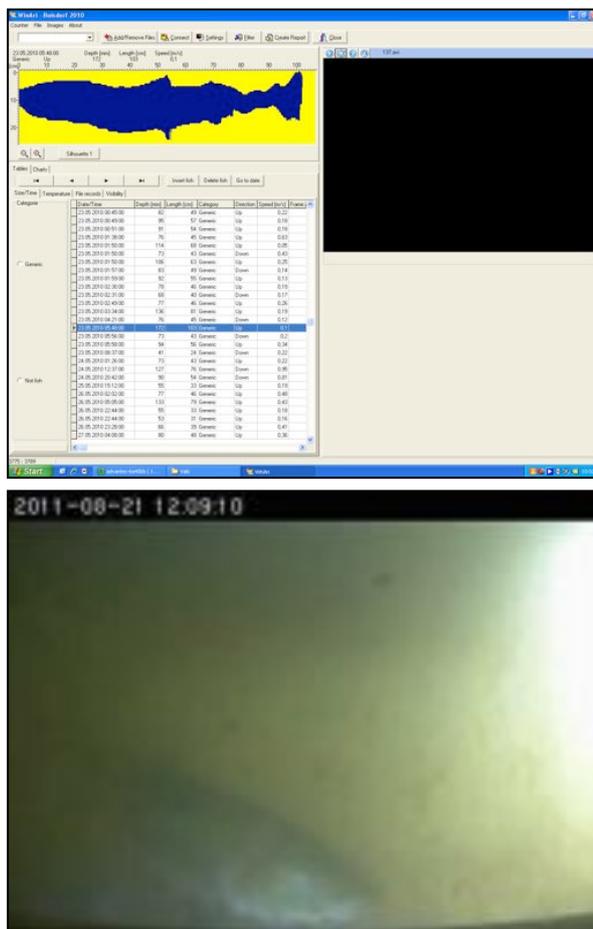
Abb. 2.7: Infrarot-Image (oben) und Videobild (unten) eines durch den VAKI-Fischzähler erfassten Großsalmoniden.

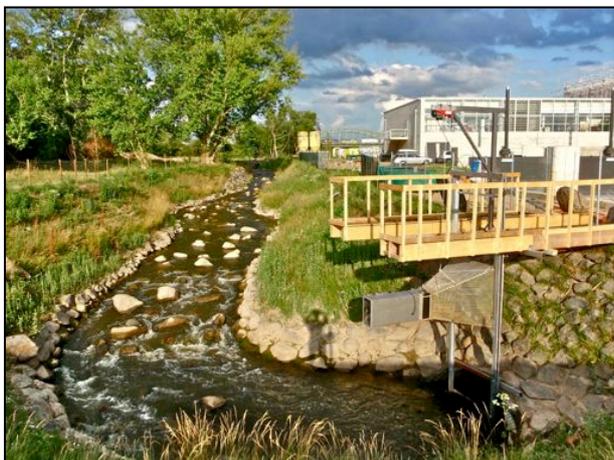
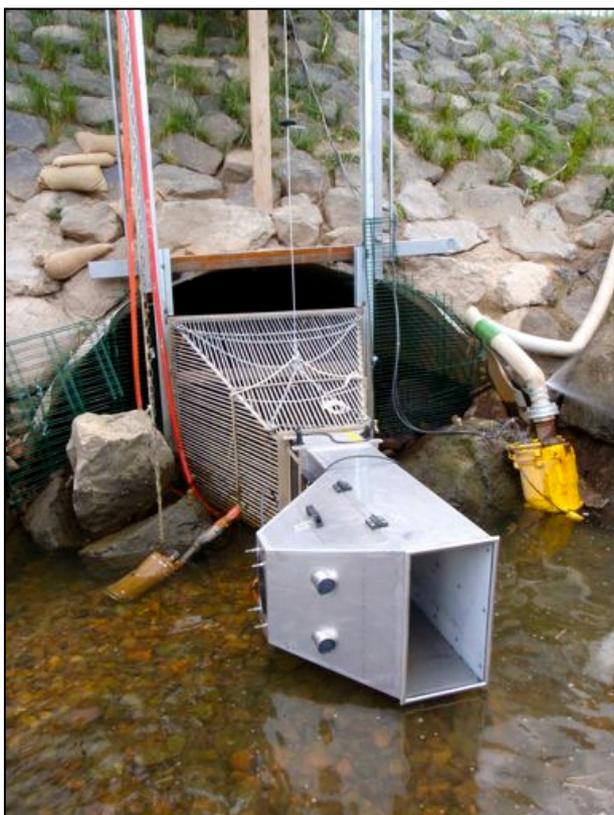
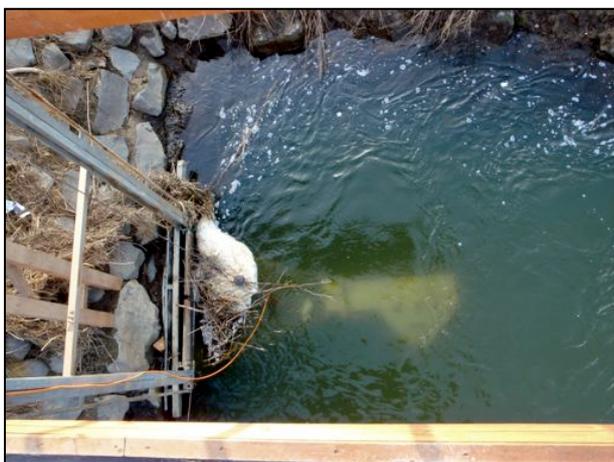
Der Abstand zwischen den 50 cm hohen Paneelen betrug 30 cm (Abb. 2.8, Mitte).

Abb. 2.8: VAKI-Fischzähler am Auslauf des Umgehungsgerinnes; unten: im eingetauchten Zustand.

Hinweis: Wegen einer Havarie (Kabelbruch durch Treibgut) war der VAKI zwischen 5.7. und 10.8.2011 nicht aktiv.

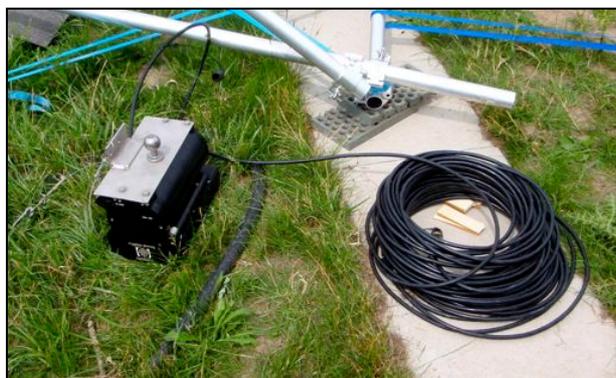
Abb. 2.10: DIDSON-Sonar (links).

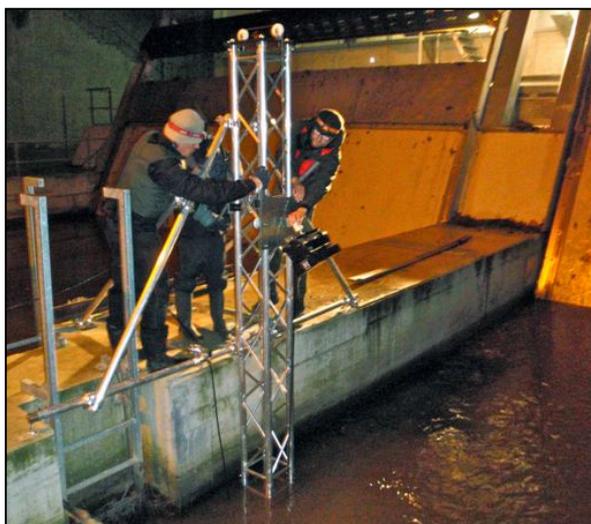
Abb. 2.11: Aufbau des DIDSON-Sonars vor dem Auslauf Umgehungsgerinne (oben) und vor dem Rechen im Oberwasser (unten).

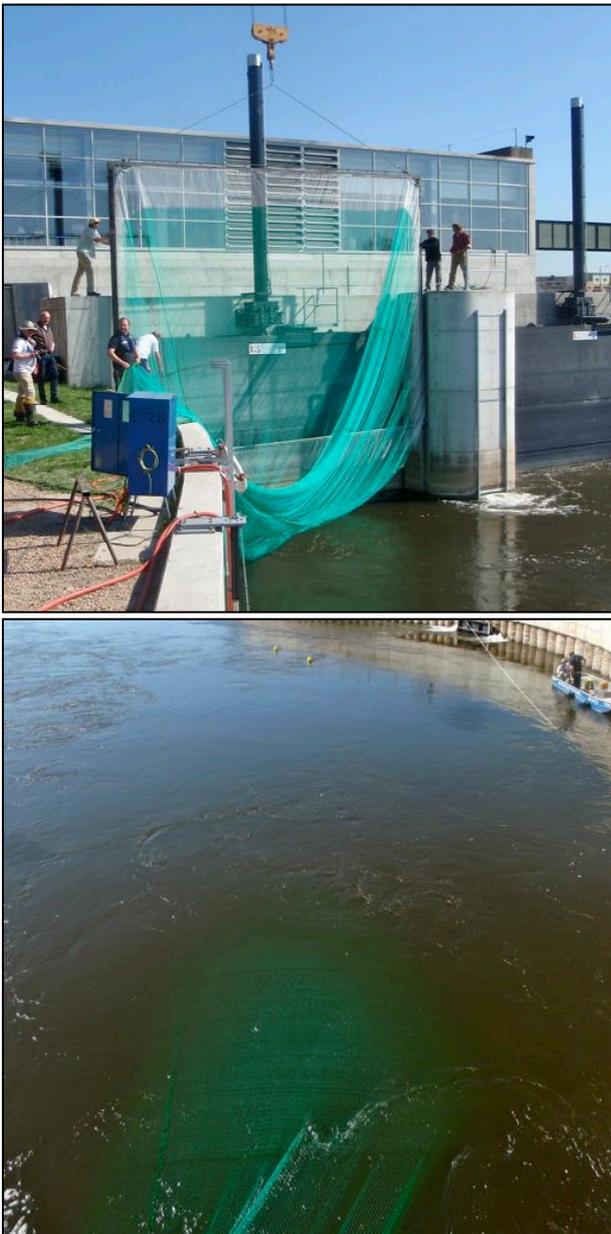
Abb. 2.12: Einbau des Hamens (oben) und Netz im Fangbetrieb (unten), beide Variante 1.

Variante 1: Der erste Hamen bestand aus folgenden Komponenten mit folgenden Maßen und Gewichten (vgl. Abb. 2.12):

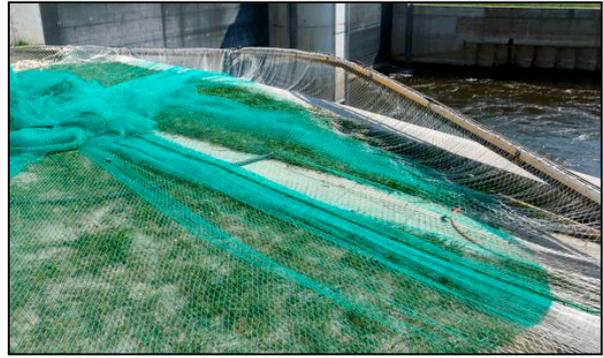
Abb. 2.13: Verzogener Stahlrahmen Hamenvariante 1.

Aufgrund einer Havarie des Turbinenhamens (Verziehen des Stahlrahmens und Loslösung aus der Führungsschiene, vgl. Abb. 2.13) musste der Abstiegsversuch im April abgebrochen werden. Vermutlich hatte hohes Aufkommen von Geschwemmsel (nach Sturmböen) zu einer Überlastung geführt. Die Stahlrahmenkonstruktion bei Hamenvariante 1 wurde im Laufe des Sommers umkonstruiert in eine mit Doppelseilzug zu hebende Variante 2, in der das Netz am Grund mit einem Stahlrohr fixiert wurde (vgl. Abb. 2.14 & 2.15).

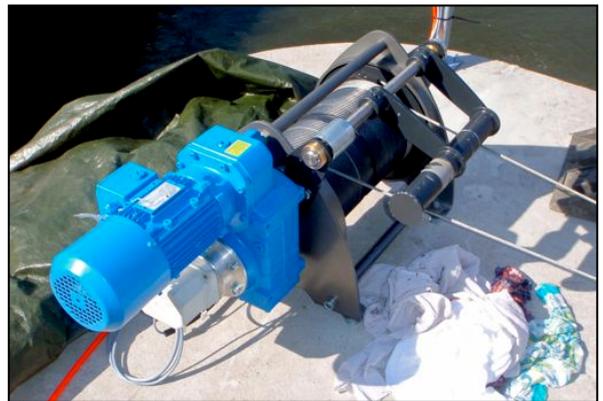
Abb. 2.14: Doppelseilwinde zum Heben und Ablassen des am Stahlrohr fixierten Hamennetzes.

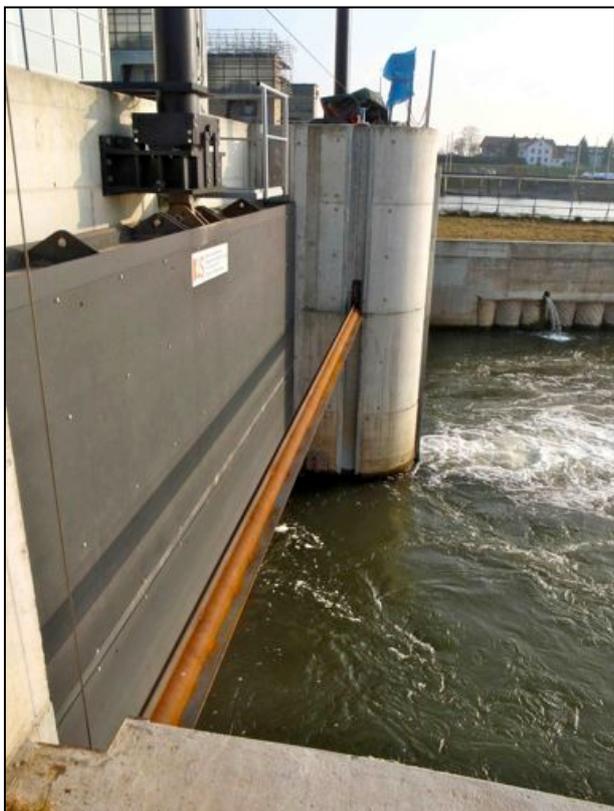
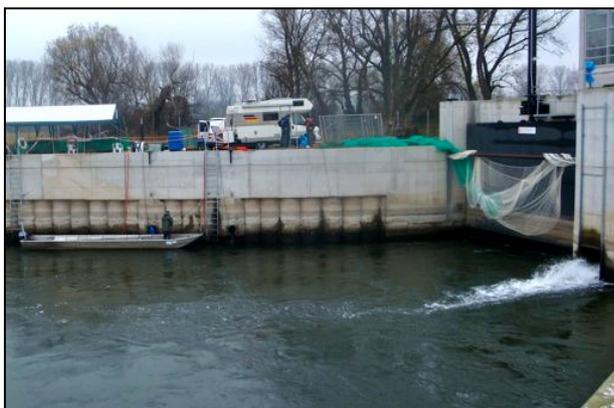
Abb. 2.15: Stahlrohr zur Grundbefestigung des Hamens (oben), Anschlagen des Netzes am Stahlrohr (mitte) und Bergung bei Unterbrechung des Fangbetriebs (unten), alle Variante 2.

In Variante 2 wurde neben der veränderten Hebeteknik aus Sicherheitsgründen ein 3 m breites Zwischenstück mit einer Maschenweite von 30 mm eingesetzt. Die Aufhängung an der Wasseroberfläche und am Stahlrohr an der Sohle erfolgte mit Laschen.

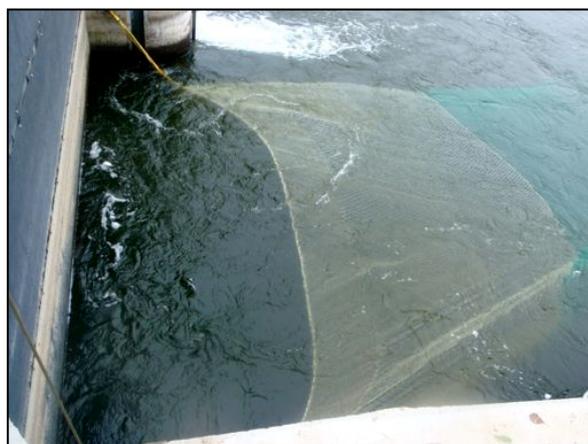
Abb. 2.16: Fangbetrieb Hamen Variante 2; zur Entlastung des Hamens schloss das Netz nicht mehr bündig ab.

Durch diese beiden Veränderungen konnte eine Entlastung der Konstruktion erreicht werden, die jedoch - insbesondere weil das Netz nun nicht mehr bündig abschloss (vgl. Abb. 2.16) - auch zu Lasten der Fängigkeit ging. Die geringeren Fangquoten bei Variante 2 hatten einen wesentlichen Einfluss auf die Interpretation der Tierversuchsergebnisse (vgl. Kap. 4.4).

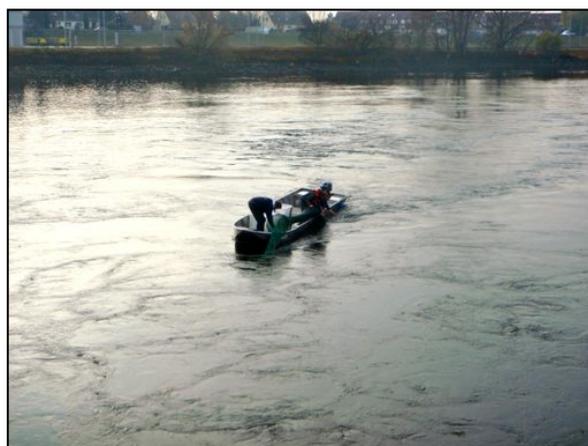
Abb. 2.17: Die Bergung des Hamenendstücks und der Transport der Fische zu den Hälterbecken erfolgte vom Boot aus.

Für jeden Untersuchungszeitraum wurde der komplette Hamen in die unterwasserseitige nördliche Dammbalkennische der Wasserkraftanlage eingesetzt. Dann wurde stündlich das mit einer Boje markierte Endstück des Netzes von einem Boot aus von Hand gehoben. Es erwies sich als nicht erforderlich, den Hamen auf eine komplette Höhe von 40 m vertikal anzuheben (Abb. 2.17).

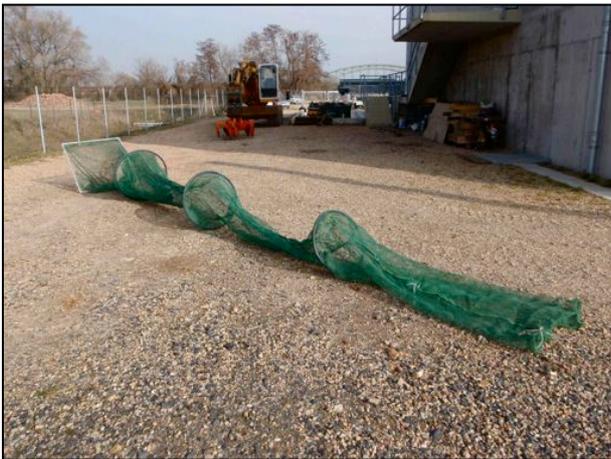
Abb. 2.18: Kleiner Hamen zur Kontrolle des Bypassauslaufs.

Der („kleine“) Hamen zur Beprobung des Bypasses maß 100 x 100 cm. Der Rahmen bestand aus einem Stahlrohr (Stärke 25 mm), dass in ein U-Profil eingeführt werden konnte (Abb. 2.18 - 2.20). Das Netz war 8,60 m lang, mit 3 Ringen versehen (Durchmesser 80, 70 und 60 cm) und verfügte über eine Maschenweite von 10 mm.

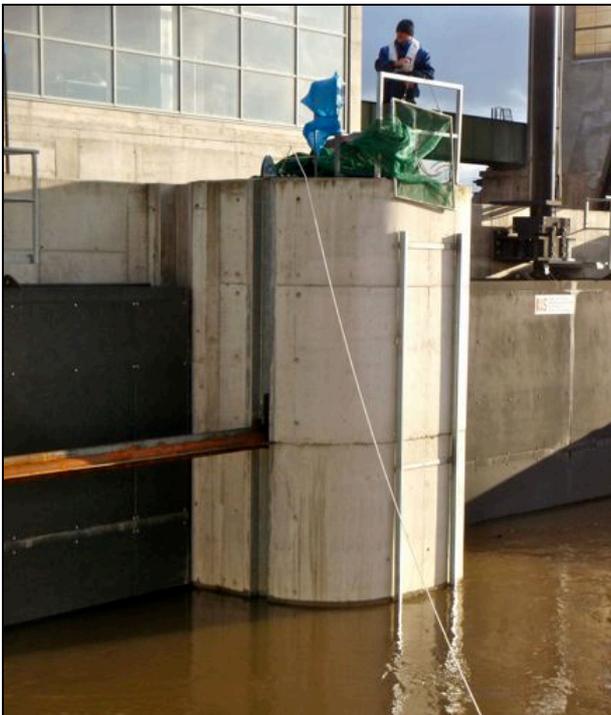
Abb. 2.19: Einsetzen des kleinen Hamens am Aalbypass.

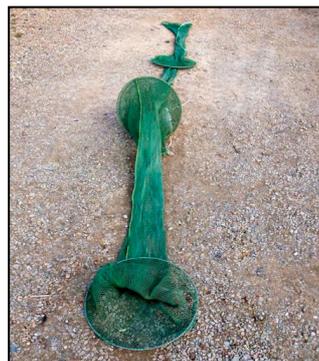
Abb. 2.21: Reuse Salmonidenabstieg.

Die beiden Reusen hatten eine Länge von 5,60 m lang und waren jeweils mit 3 Ringen versehen (Durchmesser 50, 47 und 45 cm); die Maschenweite lag bei 10 mm (Abb. 2.21). Der jeweils vorderste Ring wurde über ein an der Abstiegsöffnung angebrachtes gewinkeltes Rohr (Durchmesser 45 cm) gestülpt, das im 45°-Winkel stromabwärts gerichtet war. Die Reusenenden wurden mit Seilen in Richtung Unterwasser abgespannt.

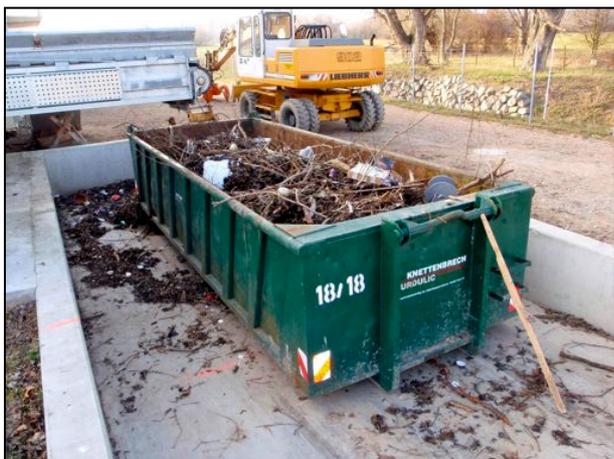
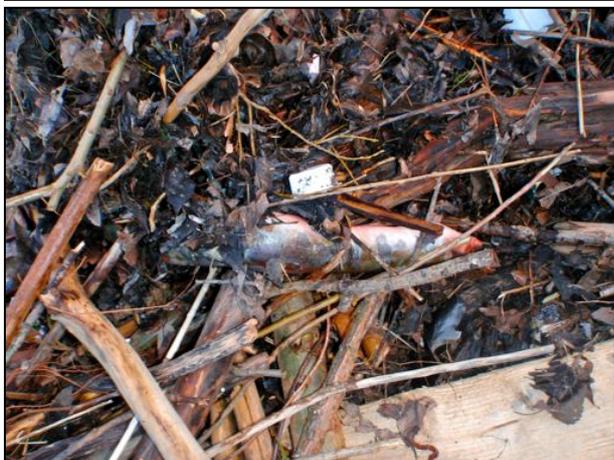
Die Kontrolle des Rechengutes erfolgte in unregelmäßigen Abständen ganzjährig durch Bergung von Fischen aus dem Rechengutcontainer (Abb. 2.22). Im Herbst 2011 wurde aufgrund des hohen Laubanfalls im Rahmen des Tierversuchs sowie des Aalabstiegsversuchs mit markierten Besatzaalen das Rechengut bereits auf dem Förderband nach Fischen abgesucht (Abb. 2.23).

Abb. 2.22: Rechengutcontainer (oben), verendeter Aal im Rechengut (unten).

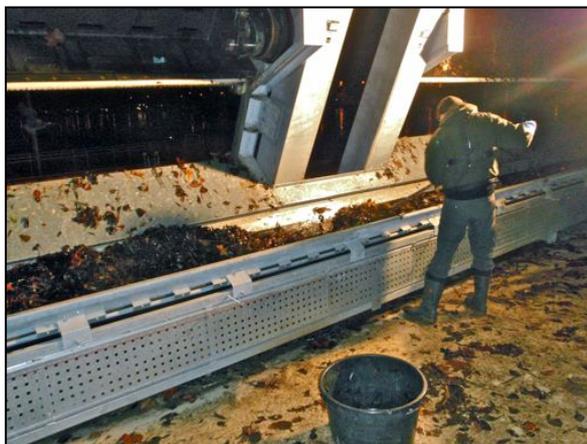
Abb. 2.23: Kontrolle des Rechenguts auf dem Förderband.

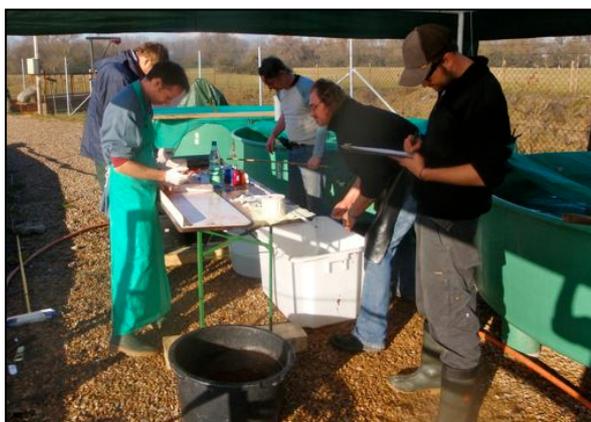
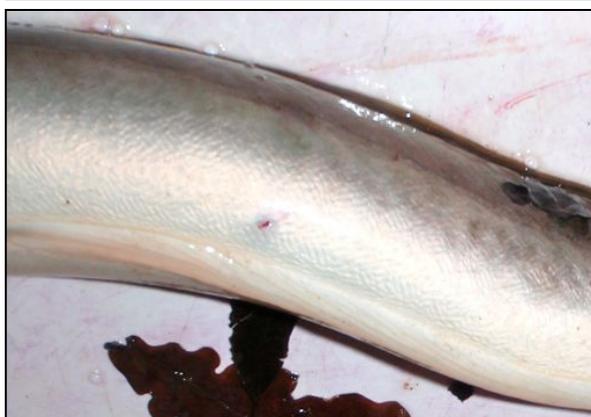
Die Methode erwies sich insgesamt als sehr praktikabel. Lediglich bei Aalen drang aufgrund der festen Haut der Tiere der Großteil der Farbe nicht in die Haut ein; hier waren die Farbpunkte zwar noch deutlich, aber meist nur als eher kleine Punkte erkennbar (Abb. 2.26).

Abb. 2.26: Massenfarbmarkierung mittels Panjet (oben), wiedergefangener farbmarkierter Aal mit rotem Markierungspunkt (unten).

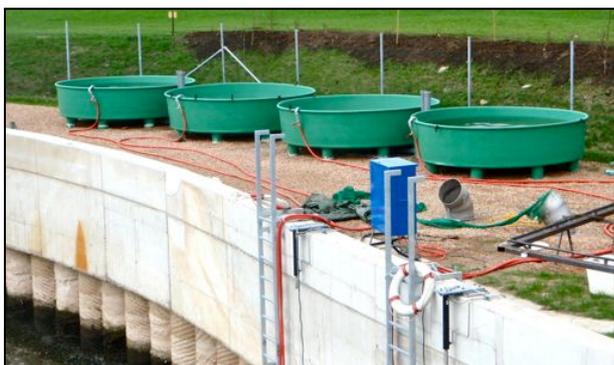
Die Hälterung der Fische erfolgte in vier GFK-Rundbecken (Firma Aquafuture) mit einem Durchmesser von 3 m und einer Wassertiefe von 60 cm (Abb. 2.27). Die Frischwasserversorgung erfolgte über leistungsstarke Pumpen aus dem Unterwasser.

Abb. 2.27: GFK-Rundbecken zur Hälterung der Fische.

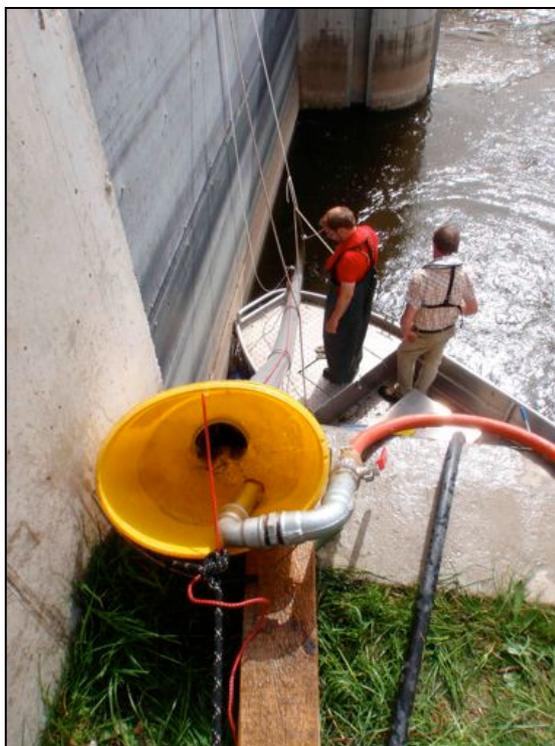
Zunächst wurden bei laufender Turbine 300 Lachssmolts über ein Rohr direkt in den Hamen überführt (14:40 Uhr) (Abb. 2.28). Nach einer Stunde Hamenaufenthalt wurden um 15:40 alle im Netzsack befindlichen Fische (Lachssmolts und „Beifang“) in Becken 1 überführt und über 48 h gehältert. Die Entnahme wird im Folgenden als Hol 0 bezeichnet.

Abb. 2.28: Vorrichtung zum Einsatz der Lachssmolts in den Hamen.

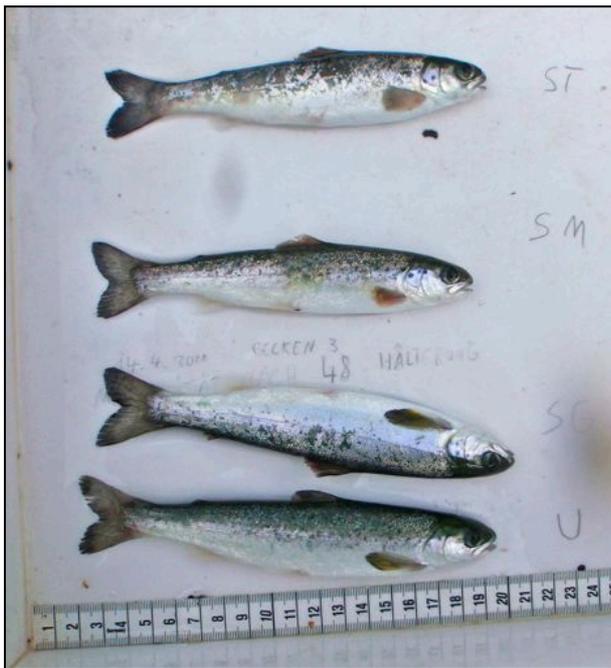
Abb. 2.35: Vier markiert besetzte Lachssmolts mit unterschiedlicher Schädigung (von oben nach unten): Schuppenverlust stark-total; Schuppenverlust mittel, Schuppenverlust gering und kein Schuppenverlust = vital (ungeschädigt).

Abb. 2.35 zeigt dabei markierte Lachssmolts mit den drei Schuppenverlust-Kategorien sowie ein unversehrtes Individuum zum direkten Vergleich.

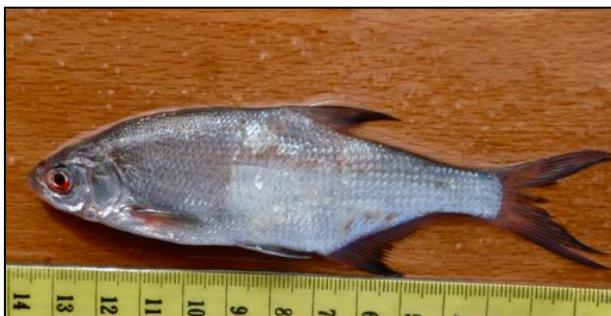
Abb. 2.36: Einjähriger Brachsen mit multipler Schädigung; Augeneinblutung, Schuppenverlust „stark“ sowie Flossenschaden (Einblutung Brustflosse). Dieses Individuum wurde als „kritisch geschädigt“ eingestuft.

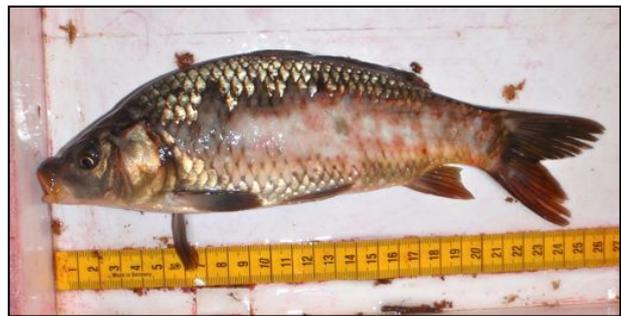
Abb. 2.38: Karpfen mit typischer Schädigung durch Auflage auf dem Rechen (Schuppenverlust total = kritisch geschädigt).

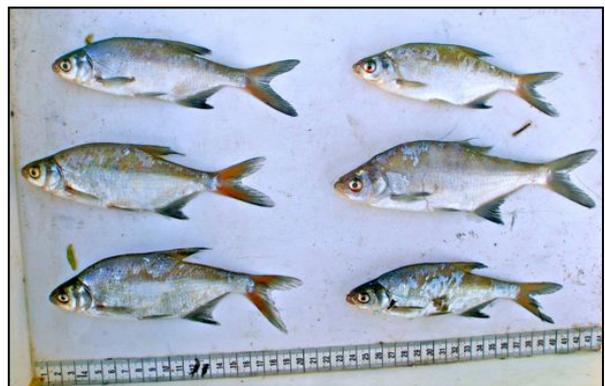
Abb. 2.39: Einjährige Brachsen mit multipler Schädigung; Augeneinblutung, Schuppenverlust „stark“ sowie teilweise Flossenschaden (Einblutung Schwanzflosse). Alle Individuen wurden als „kritisch geschädigt“ eingestuft.

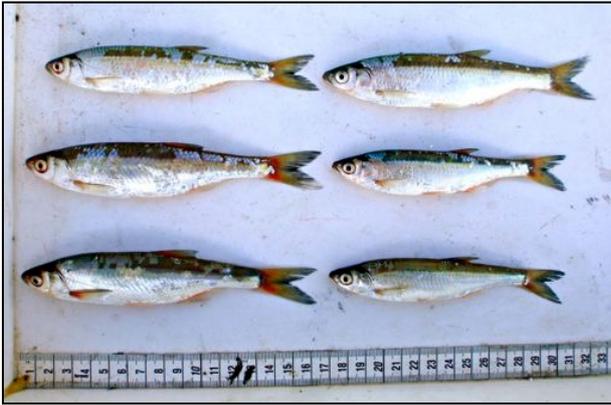
Abb. 2.40: Ukeleien mit multipler Schädigung; Augeneinblutung, Schuppenverlust „stark“ sowie teilweise Flossenschaden (Einblutung Schwanzflosse). Alle Individuen wurden als „kritisch geschädigt“ eingestuft.

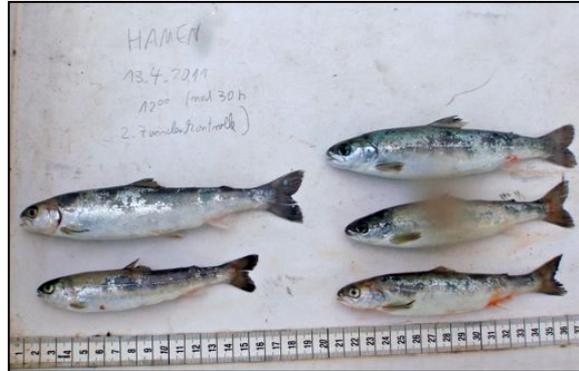
Abb. 2.43: Markierte Lachssmolts mit starken Schuppenverlusten, Hämatomen und teilweise Afterbluten = innere Verletzung (alle letal geschädigt).

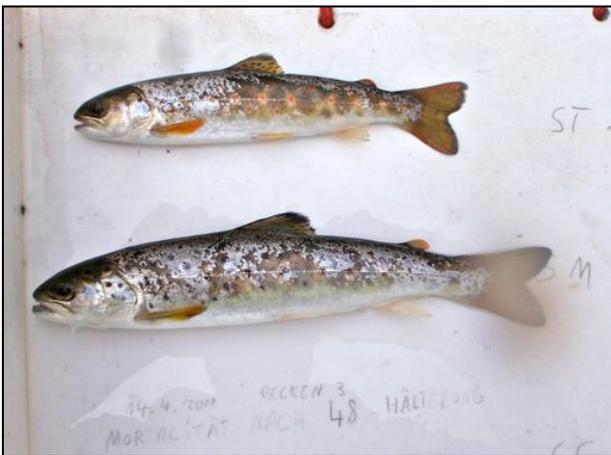
Abb. 2.41: Forellen mit Schuppenverlust „stark“ (oben) und Schuppenverlust mittel (Tendenz zu stark).

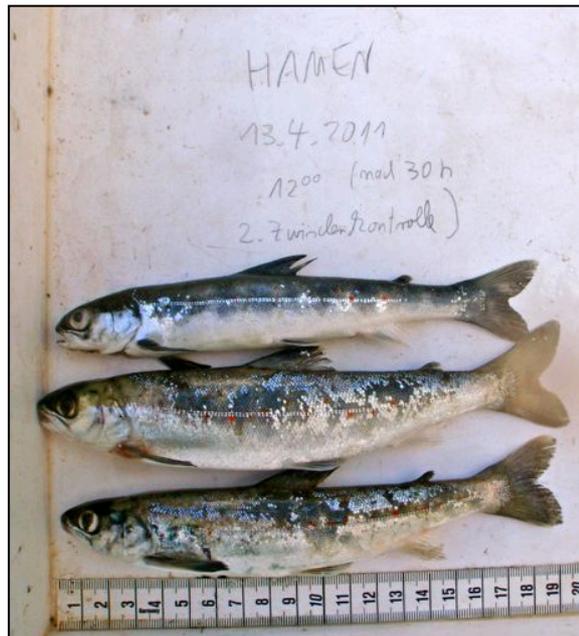
Abb. 2.44: Unmarkierte Lachssmolts („Wildlachse“, Fettflossen vorhanden) mit starken - totalen Schuppenverlusten; Mitte: auch Flossenschaden. Alle Individuen letal geschädigt.

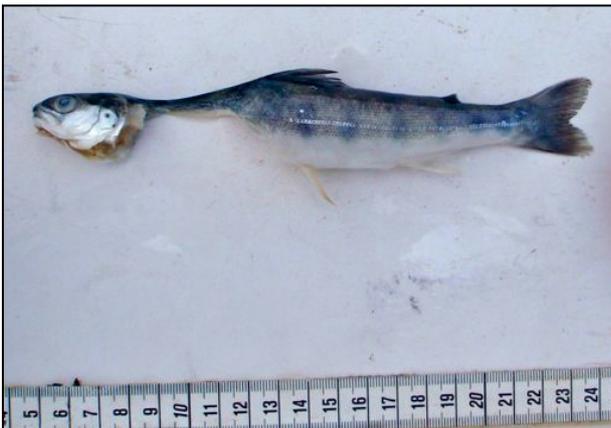
Abb. 2.42: Markierter Lachssmolt mit Teillabtrennung nach Passage der Turbine.

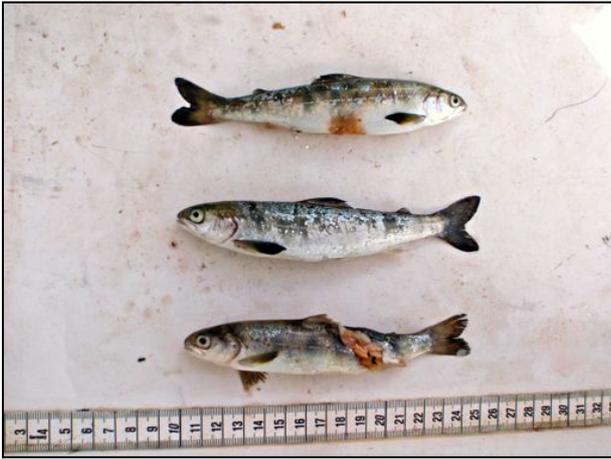
Abb. 2.45: Unmarkierte Lachssmolts („Wildlachse“) mit starken - totalen Schuppenverlusten; unten: auch Teilabtrennung durch Turbine. Alle Individuen letal geschädigt.

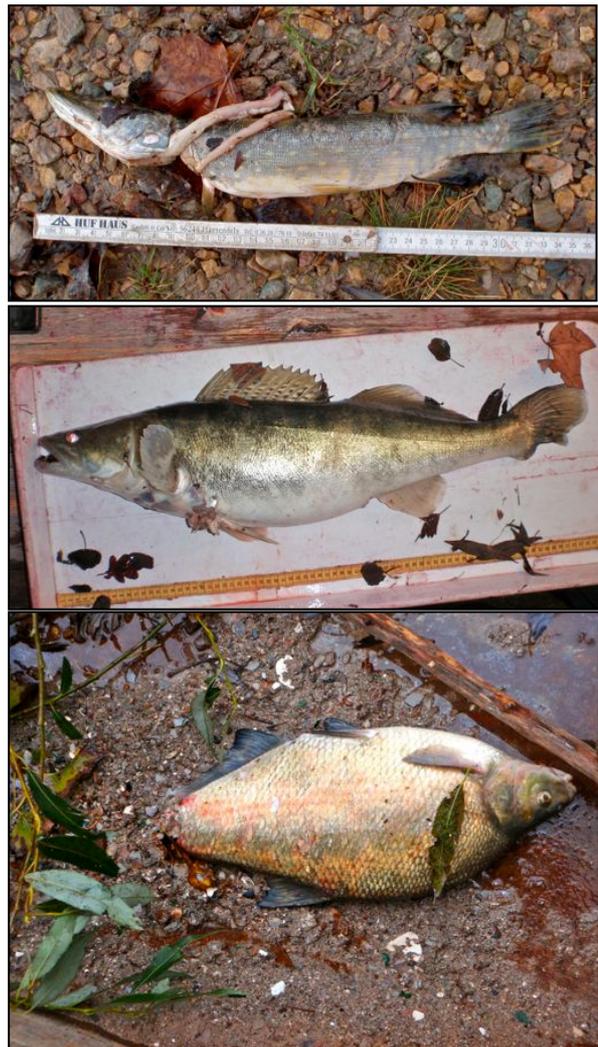
Abb. 2.46: Funde im Rechengut mit schweren Schnittverletzungen bzw. Totalabtrennungen; oben: Hecht mit Schnittverletzung, die von einer Schiffsschraube stammen könnte (Totfund); mitte: Zander mit alter, verheilter Schwanzflossenteilabtrennung und frischer Schnittwunde unterhalb der Brustflosse (Individuum frisch verendet); unten: Brachsen mit abgetrennter Schwanzflosse, frisch verendet.

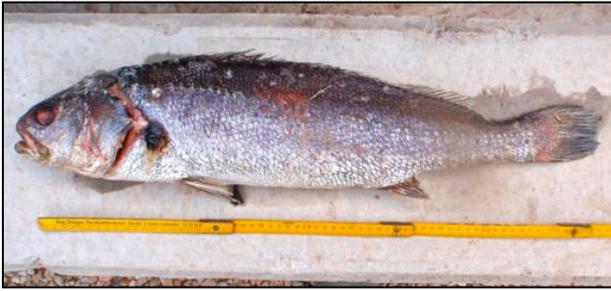
Abb. 2.47 zeigt ein Schadensbild, das bei Rechengutfunden (außer Aal) sehr häufig verzeichnet wurde. Allerdings handelt es sich bei dem dargestellten Rechengutfund um einen Meeresfisch (Meerbrasse), der

Abb. 2.47: Tote Meerbrasse (!) aus dem Rechengut in Kostheim - dieser Meeresfisch kann nur verendet angeschwemmt worden sein.

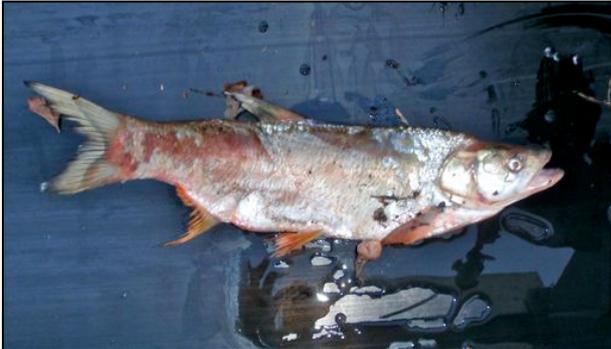
Abb. 2.48: Verendeter Rapfen mit besonders starkem Schuppenverlust (Vorschädigung unbekannt).

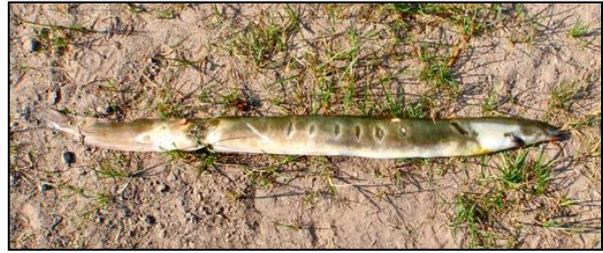
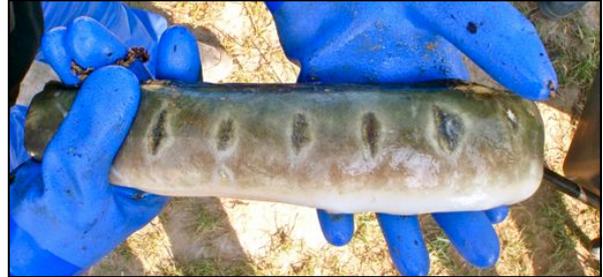
Abb. 2.50: Verendete Aale mit charakteristischer 40 mm - Quetschung - diese Schädigungsform weist auf eine Vorschädigung hin.

Abb. 2.50 zeigt ein Schadensbild (parallel verlaufende Quetschungen im Abstand von ca. 40 mm), das immer wieder bei Aalen verzeichnet wurde. Diese Schädigung ist ganz offensichtlich auf einen Stabrechen zurückzuführen, dessen Stabweite größer sein muss als der Stababstand am Kraftwerk Kostheim (hier: 20 mm). Bei Aalen mit diesem charakteristischen Schadensbild wurde von einer Vorschädigung ausgegangen.

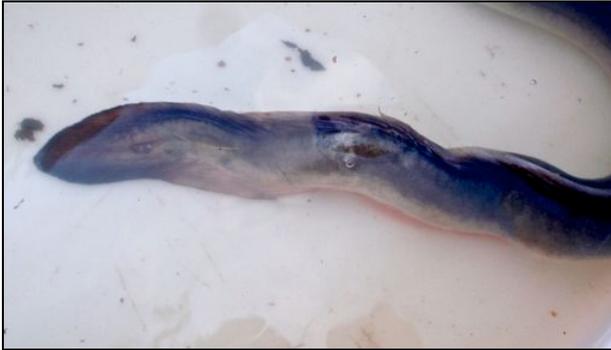
Abb. 2.51: Lebender Aal mit mehrfachem Wirbelsäulenbruch im Schwanzbereich.
