Funktionskontrolle der Fischaufstiegs- und Fischabstiegshilfen sowie Erfassung der Mortalität bei Turbinendurchgang an der Wasserkraftanlage Kostheim am Main

Endbericht 2012

Im Auftrag der WKW Staustufe Kostheim/Main GmbH & Co. KG

Bürogemeinschaft für fisch- und gewässerökologische Studien - BFS

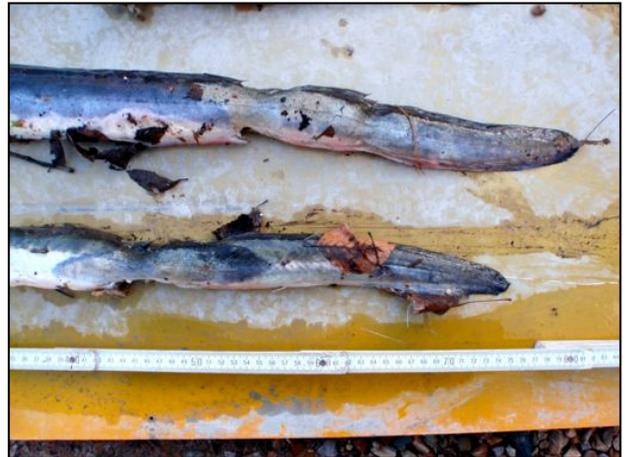
Abb. 2.53: Im Rechengutcontainer vorgefundene Aale mit charakteristischer Schwanzverletzung.

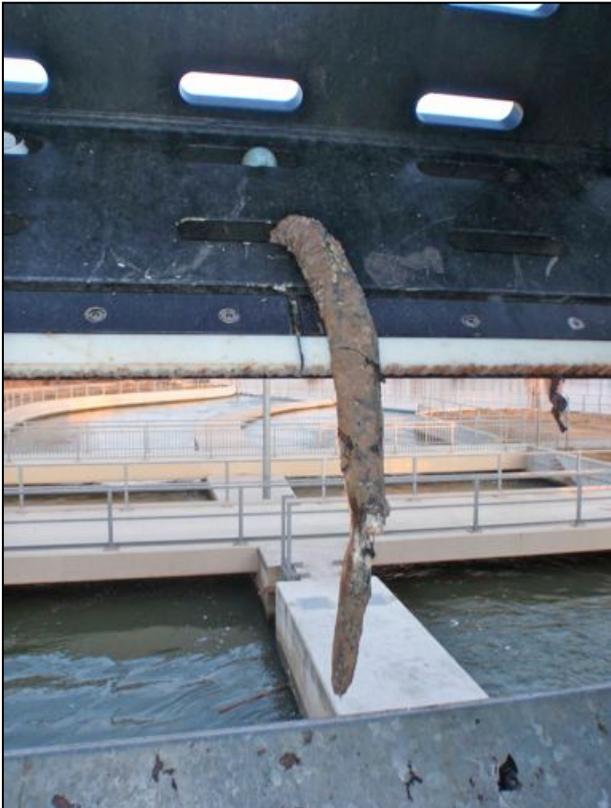
Abb. 2.52: Vom Rechenreiniger geborgener verweseter Aal mit charakteristischer Schwanzverletzung.

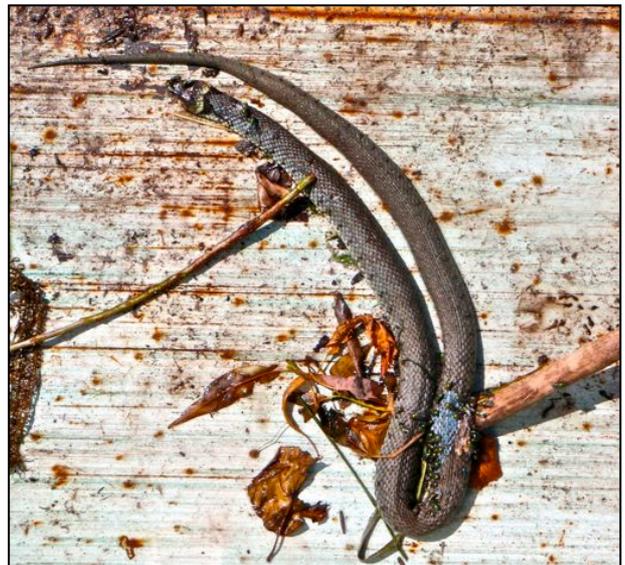
Abb. 2.54: Im Rechengutcontainer vorgefundene Ringelnatter mit Wirbelsäulenbruch.

Verletzungen - durch den Rechenreinigungsvorgang verursacht - ziehen sich die Aale gemäß Laborbeobachtungen (HÜBNER, 2009) beim Versuch zu, den Rechen zu passieren bzw. sich mit dem Schwanz voran hindurchzuzwängen. Auch eine Ringelnatter mit identischem Schadensbild wurde im Rechengut gefunden (Abb. 2.54).

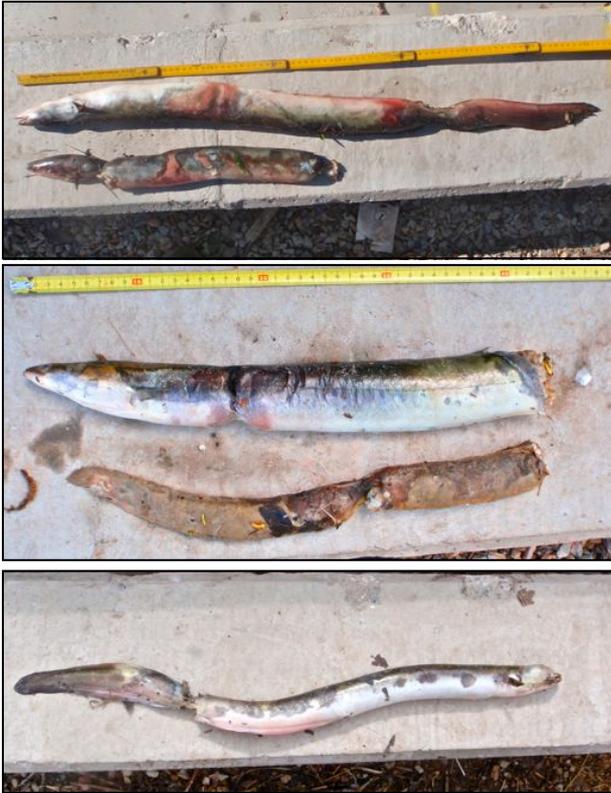
Abb. 2.55: Im Rechengutcontainer vorgefundene Aale mit Totalabtrennungen und/oder charakteristischer Schwanzwirbelverletzung.

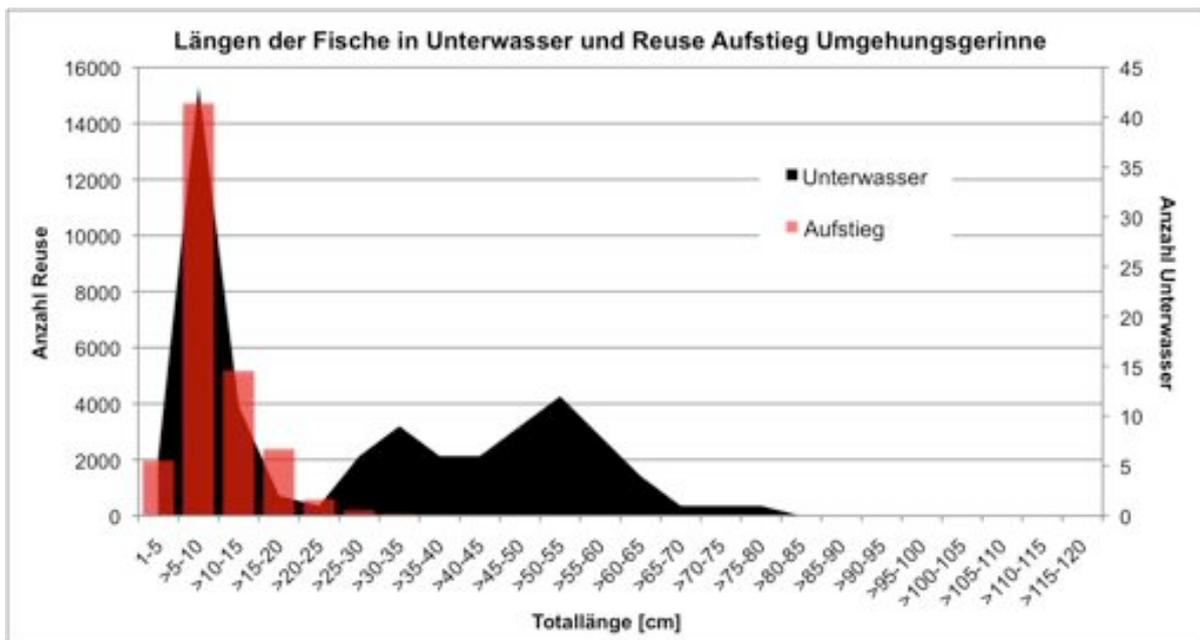
Abb. 3.6: Längen der im Unterwasser Kostheim registrierten Fische im Vergleich zu den Längen der Reusenfänge Aufstieg. Bei den Reusenfängen wird ein Defizit bei größeren Fischen - hier Individuen > 25 cm - deutlich.

Auffällig ist in Abb. 3.4 jedoch das deutliche Defizit bei den größeren Individuen (> 25 cm) – insbesondere auch im Vergleich zum Arten- und Größenklassenspektrum des Unterwassers (vgl. Abb. 3.1). Abb. 3.6 stellt die Längen der Individuen in der Aufstiegsreuse den Längen der im Unterwasser registrierten Individuen gegenüber.

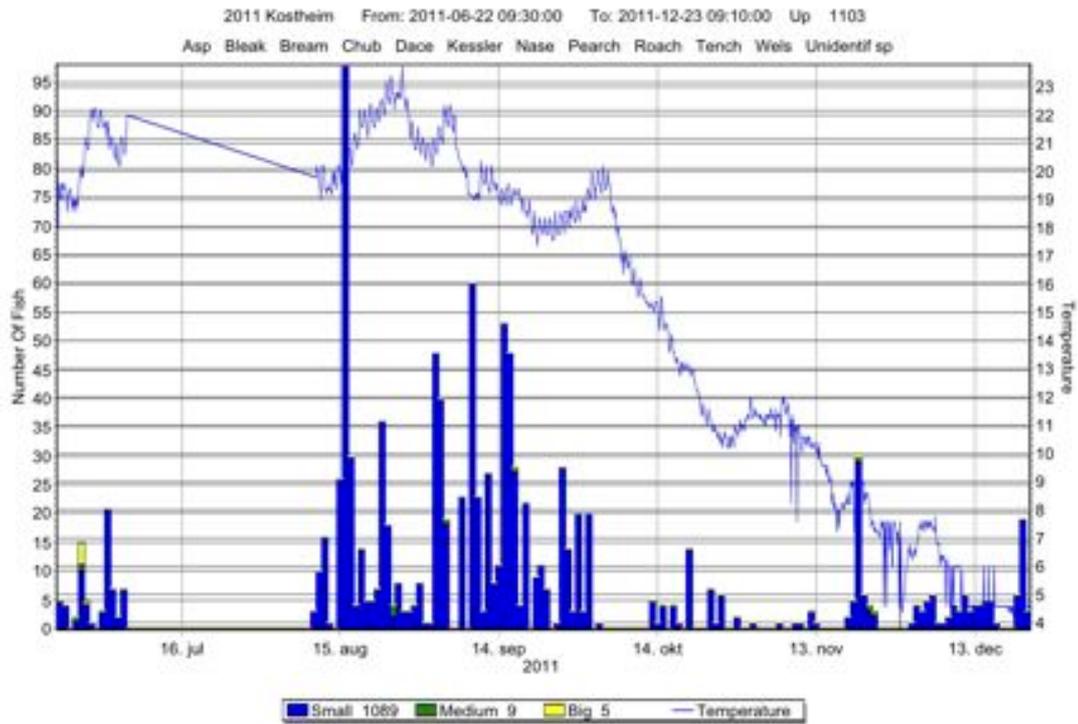
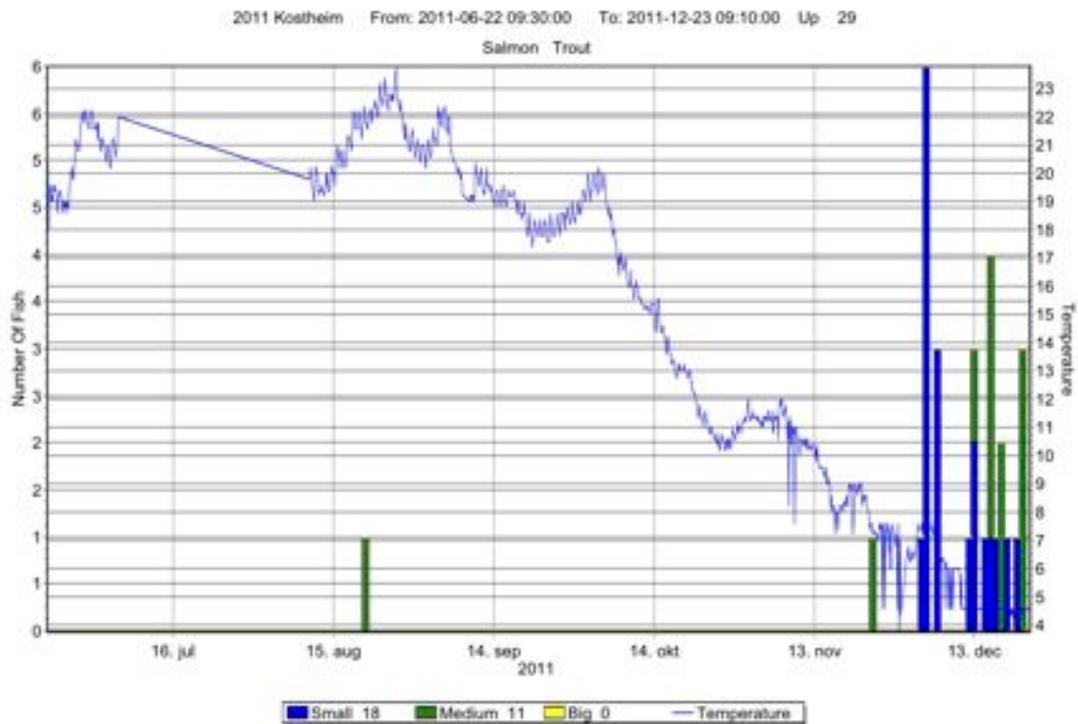
Abb. 3.31: Anzahl der VAKI-Registrierungen pro Tag und Temperaturverlauf (oben: alle Arten ohne Salmoniden, n= 1.103; unten: nur Salmoniden, n= 29). Hinweis: zwischen 5.7. und 10.8. erfolgte keine VAKI-Registrierung.

Die Migrationsaktivität im zweiten Halbjahr weist wie bei den Reusenergebnissen die Monate August und September sowie den Anfang Oktober als Zeitraum hoher Aktivität aus (zur Beachtung: zwischen 5.7. und 10.8.2011 erfolgte keine VAKI-Registrierung!). Überraschend ist die relativ hohe Aktivität der „Nicht-Salmoniden“ im Dezember. Viele Aufstiegsergebnisse (Peaks) bei den „Nicht-Salmoniden“ korrelieren mit Temperaturanstiegen, insbesondere im Herbst (Abb. 3.31).

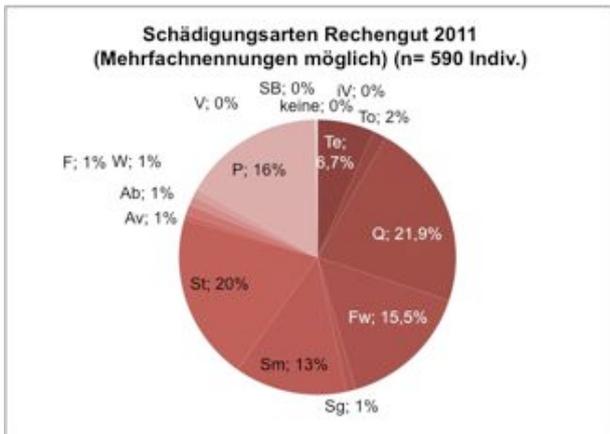
Abb. 4.8: Schadensbilder bei 590 Individuen im Rechengut. Kürzel: Te = Teilabtrennung; To = Totalabtrennung; Q = Quetschung, Hämatom; Fw = Fleischwunde; Sg = Schuppenverlust gering; Sm = Schuppenverlust mittel; St = Schuppenverlust stark; Av = Augenverlust; Ab = Augenblutung; F = Flossenschäden (Hämatom, Einblutung/Bruch); W = Wirbelsäulenbruch; P = Pilzbefall (Schädigung älter); V = Verhaltensauffällig (ggf. innere Verletzungen); IV= innere Verletzung (Afterbluten, Kiemenbluten); SB = Schwimmblase geplatzt (nur bei Obduktion anzugeben); keine = lebend, ohne sichtbare Schäden; ? = tot, ohne sichtbare Schäden.

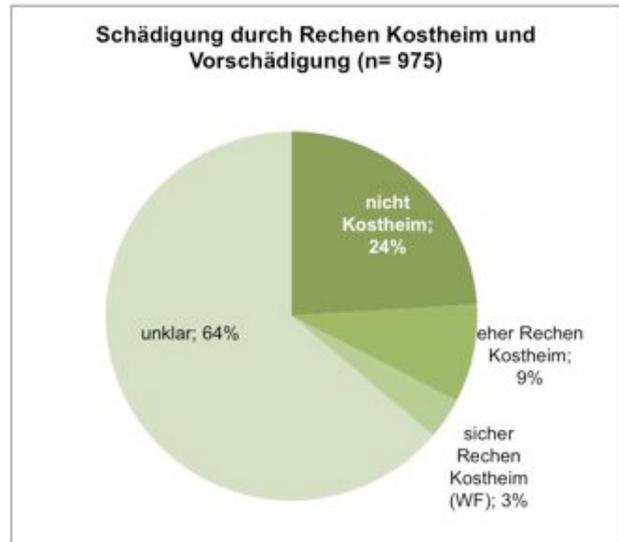
Abb. 4.9: Einschätzung der Schädigungsquelle bei den Rechengutfunden Kostheim 2011.

Insgesamt dürften folglich die meisten Individuen, die im Rechengut Kostheim anfallen, auch durch den hiesigen Rechen bzw. den Rechenreiniger letal geschädigt werden. Die Anteile variieren zwischen den Arten und sind beim Aal besonders hoch. Die Ursachen für die besonders hohe Schädigungswahrscheinlichkeit beim Aal (hier: insbesondere großwüchsige weibliche Individuen > 65 cm) werden in Kap. 4.3.4.4 ausführlich behandelt.

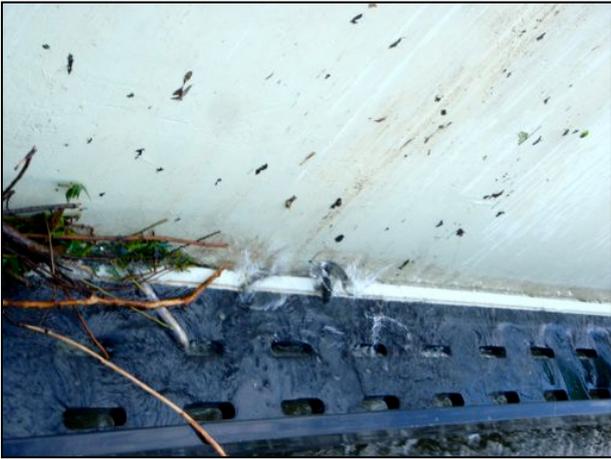
Weitere Hinweise liegen durch Beobachtungen von vitalen Fischen vor, die durch den Rechenreiniger über die Wasseroberfläche gezogen wurden und dabei versuchten, durch Zappeln aus dem Reinigungsapparat zu entkommen. Abb. 4.12 zeigt einen Lachssmolt und eine Forelle, die im Frühjahr 2010 während der Abwanderphase der Smolts in die Rechenreinigung gerieten.

Abb. 4.12: Lachssmolt (rechts) und Forelle (links) beim Versuch, aus dem Rechenreiniger zu entkommen (April 2010).

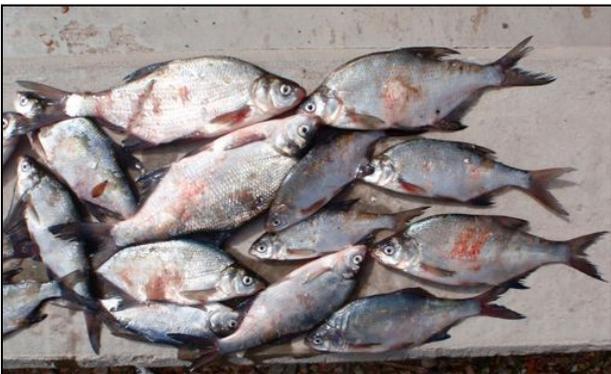
Bei der Einschätzung, ob bei den im Rechengut Kostheim angefallenen Fischen bereits Vorschädigungen vorlagen, kann bei 24% der Individuen eine Vorschädigung angenommen werden (Abb. 4.9 und Abb. 4.10). Hierunter sind neben einer hohen Zahl erkrankter Brachsen (Abb. 4.13) und Rotaugen im Frühjahr (Verpilzungen lebender Individuen; Nachweise aus Rechengut *und* Abstiegsreue Umgehungsgerinne) auch direkte Beobachtungen tot oder geschädigt herantreibender Individuen (darunter 3 Karpfen um 85 cm, einige Rotaugen und Aale) sowie aufgrund des Verwesungsgrades als „länger tot“ eingestufte Individuen.

Abb. 4.13: Vorgeschädigt (verpilzt) am Rechen angetriebene Brachsen; oben: lebend im Oberwasser, unten: am Folgetag, verendet im Rechengut.

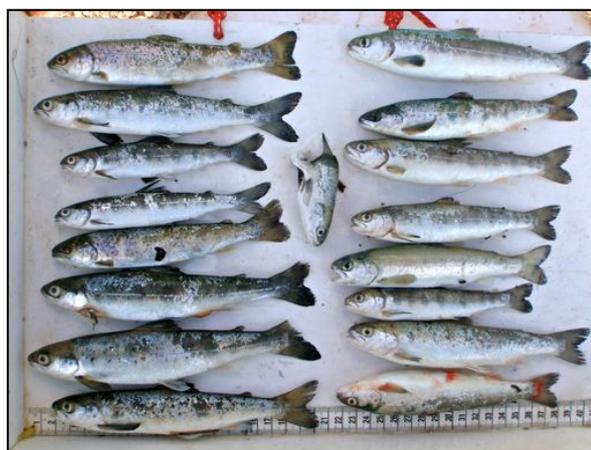
Die Schädigungsmuster wiesen keine Unterschiede zwischen markierten (Versuchslachse) und unmarkierten („Wildlachse“ aus Schwarzbach und/oder Kinzig) auf (Abb. 4.22).

Abb. 4.22: Unmarkierte Lachse und Meerforellen (links) und markierte Lachse (rechts) wiesen ähnliche Schädigungsmuster auf (Schuppenverluste, Hämatome). Mitte: Individuum wegen Totalabtrennung nicht zuzuordnen.

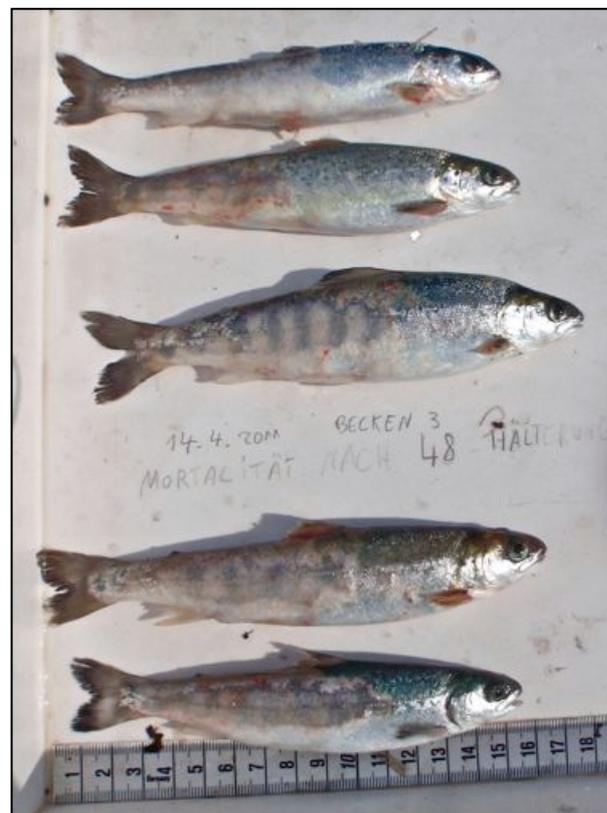
Abb. 4.25: Typisches Schädigungsbild bei Lachssmolts: Die starken Schuppenverluste am Hinterleib deuten auf Abschürfungen bei der Rechenpassage hin. Siehe zum Vergleich auch Abb. 4.30: Schadensbild Rechengutfunde.

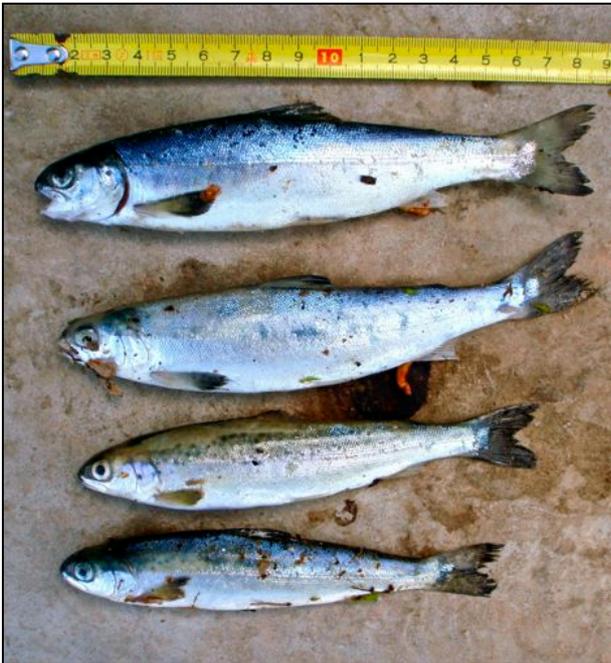
Abb. 4.30: Markierte Versuchslachse; alle Totfunde im Rechengut (Hinweis: die markanten Abschürfungen bzw. Schuppenverluste fehlen; vgl. Abb. 4.25).

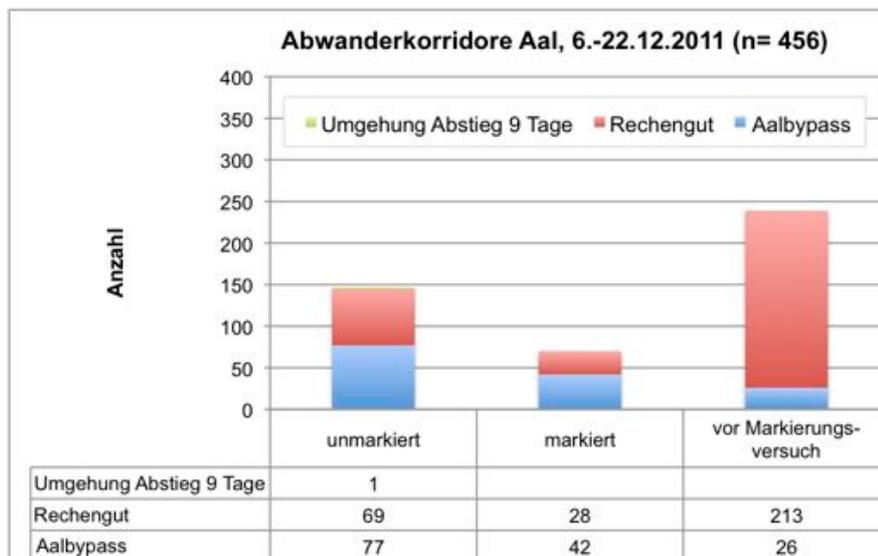
Die Abb. 4.44 veranschaulicht, dass sowohl markierte (= sicher nicht vorgeschädigte) und unmarkierte (= Vorschädigung möglich) Aale jeweils in vergleichbaren Anteilen im Aalbypass und im Rechengut vorgefunden wurden. Etwaige Vorschädigungen einzelner Aale können folglich nicht als Ursache für den hohen Anteil an Aalen im Rechengut angeführt werden. Die vor dem Markierungsversuch und während des Versuchs im Rechengut angefallenen Individuen sind – auch gemäß direkter Beobachtung – mehrheitlich durch den Rechenreinigungsvorgang am Kraftwerk Kostheim zu Schaden gekommen.

Abb. 4.44: Nutzung des Aalbypasses und Anfall im Rechengut bei markierten (= zweifelsfrei nicht vorgeschädigte) und unmarkierten (Vorschädigung möglich) Aalen.

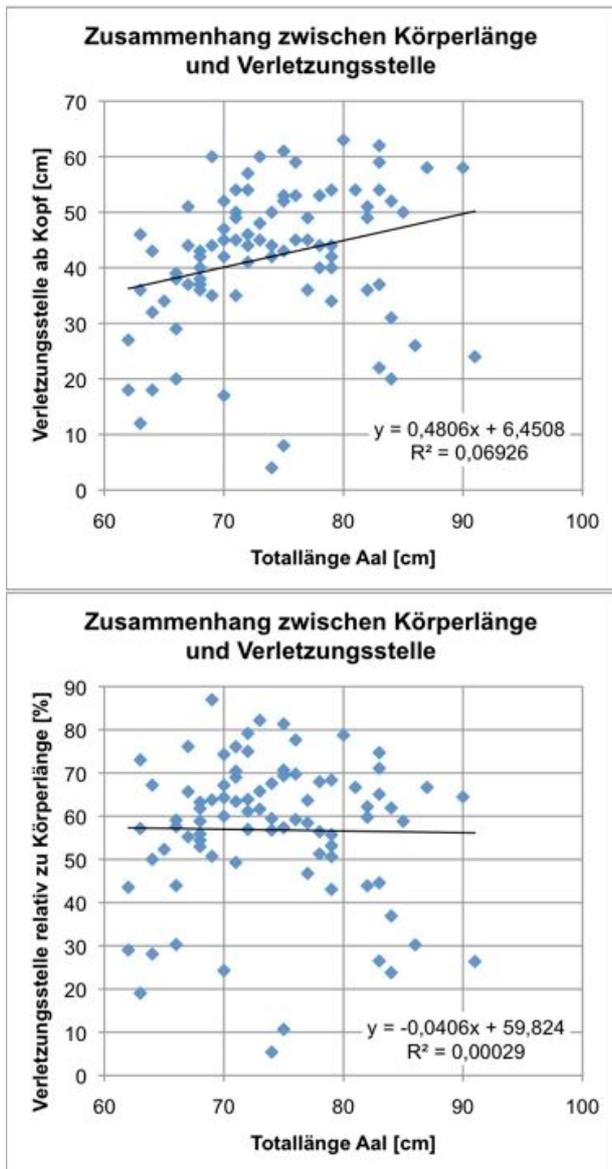
Abb. 4.50: Zusammenhang zwischen Körperlänge der Aale und Stelle der Schädigung: die Schädigungen treten unabhängig von der Körperlänge meist im hinteren Körperbereich auf. Dies ist vermutlich darauf zurückzuführen, dass die Aale während des Rechenreinigungsvorgangs die Rechenstäbe mit dem Schwanz umgreifen.

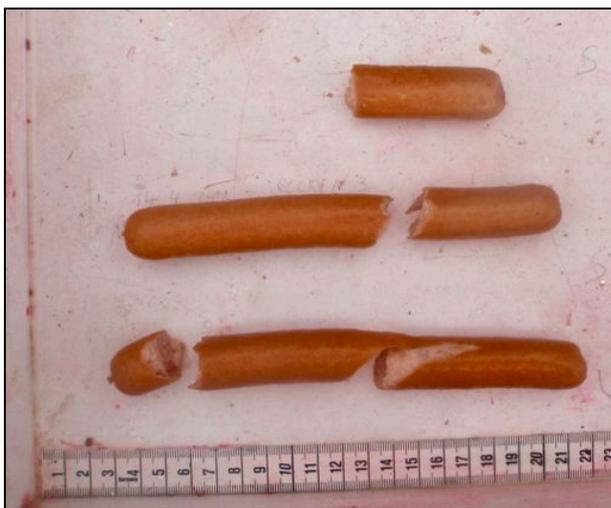
Abb. 4.70: Dummys (Bockwürste) mit charakteristischen Turbinenschäden.
